Републички завод за заштиту споменика културе

**СТУДИЈА О НЕПОКРЕТНОМ НАСЛЕЂУ УНИТАР ГРАНИЦА  
ПРОСТОРНОГ ПЛАНА БУДУЋЕ СОЛАРНЕ ЕЛЕКТРАНЕ КЛАДОВО ГЕЈТ**

септембар – децембар 2024.

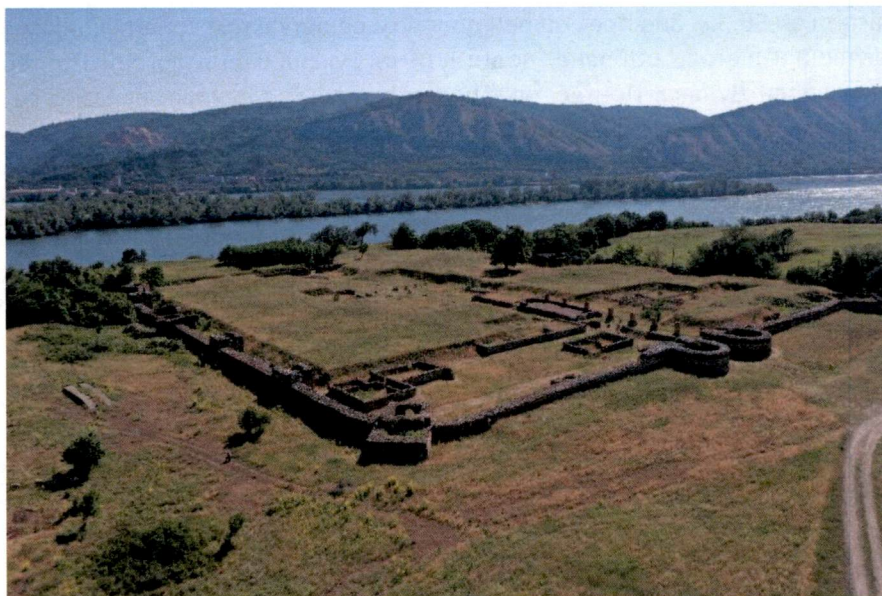
#### *Караташ (Дијана), АН 103*

Каструм Диана подигнут је на самој обали Дунава, на узвишењу код села Сипа. Изградња најранијег земљано-дрвеног утврђења везана је за долазак првих војних формација на Дунав почетком I века. Камено утврђење већих димензија (140\*136м) везује се за Трајанове грађевинске активности и завршено је када и прокопавање Сипског канала (101. године) којим је отклоњена највећа препрека за пловидбу Дунавом. Коначан изглед по питању габарита добија крајем III и почетком IV века додавањем бедема који од углова полазе према Дунаву затварајући и штитећи део обале. Утврђење је разорено у време аваро-словенских упада крајем VI и почетком VII века. Изузетан археолошки материјал који га издваја од других војних утврђења на Ђердапу, указује да је поред улоге везане за заштиту и одбрану канала, током шест векова на Диани постојао и значајан економски центар са луком и пристаништем. Поред остатака бедема са капијама и кулама, у унутрашњости утврђења откривени су грађевина са апсидом, војне бараке, латрина и други објекти, а у централном делу остаци принципијума са портиком. Изван бедема утврђено је постојање светилишта, истражени остаци мартријума и дела некрополе као и дела насеља које се простирало западно од војног логора. Прва сондажна ископавања започела су 1964. године и са прекидима трају до данас. Истражени објекти су конзервирани.

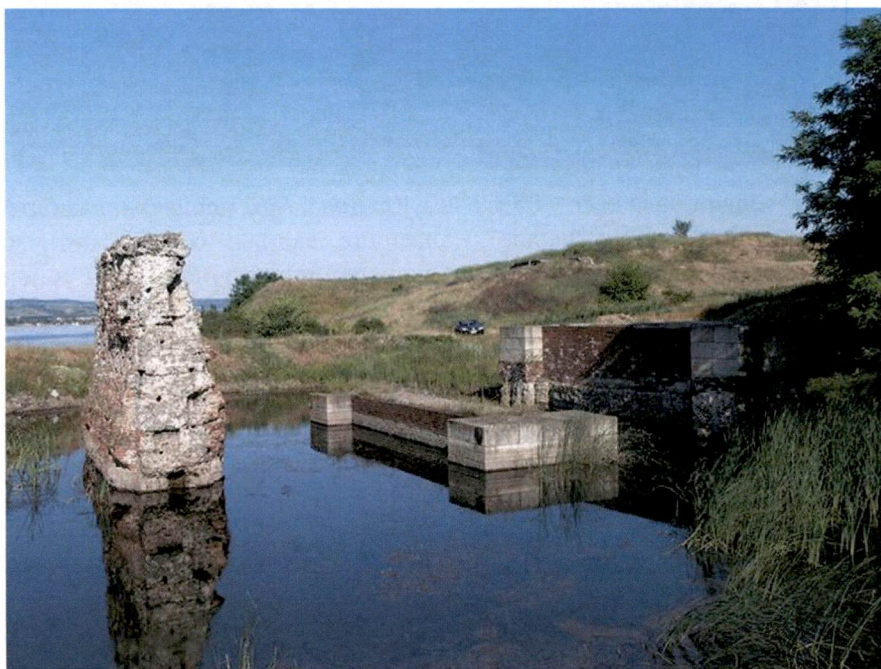
**Каструм Понтес, АН 44**

Остаци Трајановог моста и каструма Понтес налазе се код села Костол, 5км низводно од Кладова. Мост, подигнут између 103. и 105, дело је сиријског архитекте Аполодора из Дамаска. Дужина моста са порталима износила је 1133,90 m, а део преко речног корита 1071 m. Остаци на обалном делу састоје се од четири зидана ступца повезана луковима. У речном кориту налазило се 20 стубаца чији

је осовински распон од 56,5 м био премошћен дрвеном решеткастом конструкцијом. Истовремено са мостом, у функцији његове одбране, подигнути су ауксилијарни логори Понтес на десној и Дробета на левој обали Дунава. Понтес, приближно квадратне основе, налазио се низводно од моста и све до VI века задржао је функцију одбране овог дела лимеса. Поред основних пунктова каструма - бедема, кула и капија - археолошким истраживањима утврђен је план и распоред објеката унутар бедема и констатовано да почетком IV века, са променама у римској војсци, долази до стварање новог концепта унутрашњости Понтеса. У античком утврђењу као и на простору изван њега формирана су средњовековна насеља и некрополе са слојевима IX-X, XI-XII и XIV века. Заштитна археолошка ископавања и конзерваторски радови започели су 1979. у оквиру пројекта Ђердап II. Остаци прва четири ступца моста загатом су обезбеђени од потапања.

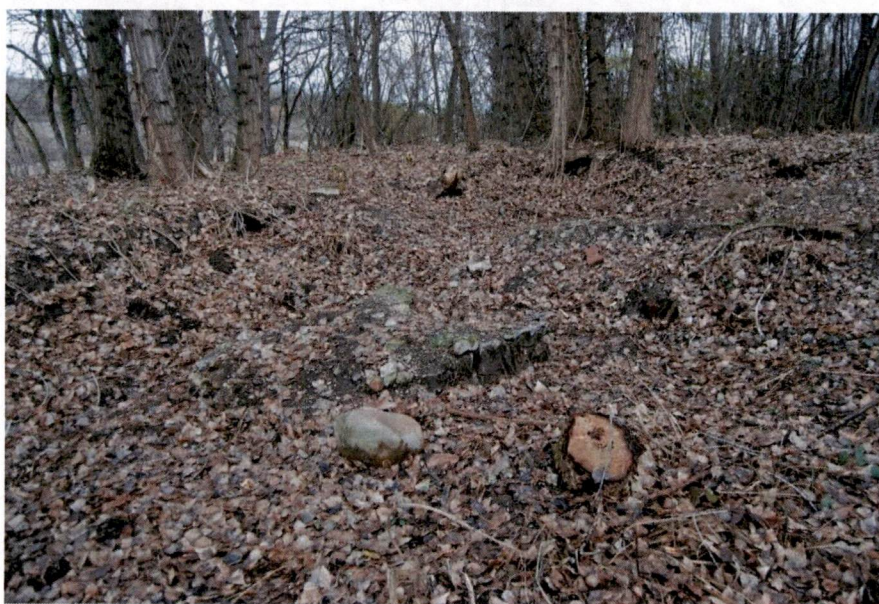
**Локалитет Вајуга у Вајуги, АН 162**

Археолошко налазиште Вајуга налази се у Вајуги код Кладова. Археолошко налазиште налази се на простору војне карауле на обали Дунава. Налазиште садржи остатке античког утврђења. Југоисточни и северозападни делови бедема су очувани. На југоисточном углу утврђења истражена је четвороугаона кула. Утврђење је саграђено у време формирања заштитне границе провинције Мезије на Дунаву у II веку, а обновљено је у IV и VI веку. Значај археолошког налазишта је због очуваних остатака римског одбрамбеног утврђења и историјског континуитета утврђивања и чувања границе провинције Мезије и обале Дунава од рано римског освајања ових простора закључно са византијским и средњовековним периодом.

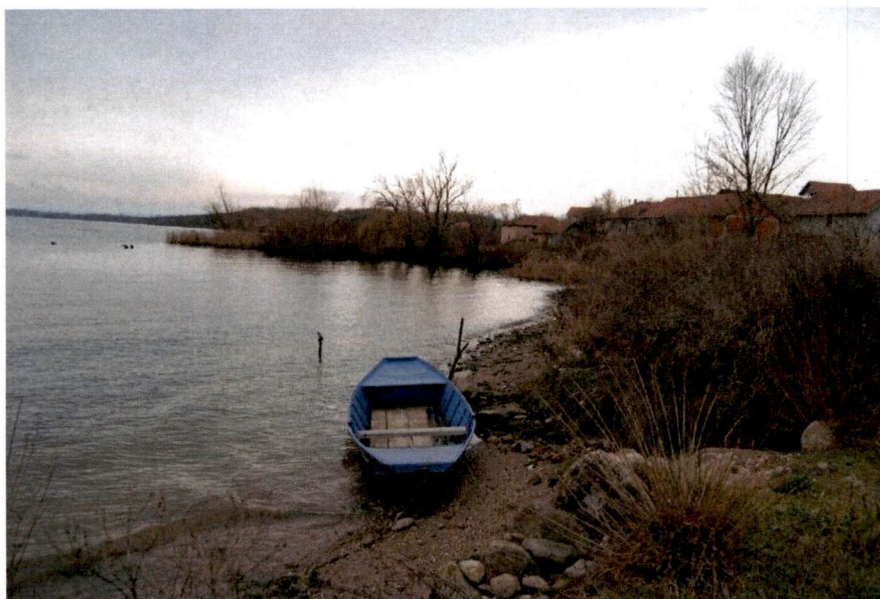
### **Локалитет Милутиновац у Милутиновцу, АН 166**

Локалитет Милутиновац налази се на југозападном крају истоименог села. Налазиште садржи остатке утврђења са кружним кулама на угловима и једном четвртастом на средини југозападнoг бедема. Утврђење је саграђено у IV веку и чини део одбране границе провинције Мезије на Дунаву. Приликом ископавања констатовано је да је утврђење делимично обновљено у VI веку приликом Јустинијанове обнове римског Лимеса на Дунаву.

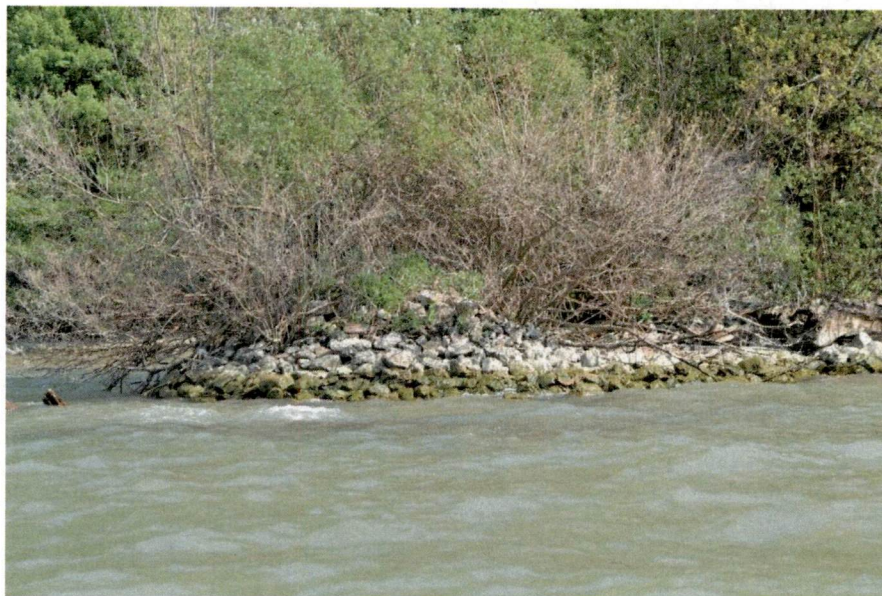
**Хајдучка воденица, АН 54**

Локалитет Хајдучка воденица налази се низводно од Малог Голубиња и приближно 12 км узводно од Текије, испод лита Малог Штрпца у Малом казану, код Кладова. Припада праисторијском (трагови неолитског насеља са остацима кућа) и античком периоду (правоугаоно римско мање утврђење са округлим кулама на угловима) и чини једну целину континуитета живота на Дунаву. На овом локалитету, на десној обали Дунава, испод падине малог Штрпца, откривене су веома добро очуване структуре рановизантијског утврђења. У средишту утврђења откривени су остаци четвороугаоне касноантичке куле (burgus). Величина рановизантијског утврђења је удвостручена додавањем утврђеног анекса ка ивици платоа. Део утврђења је потопљен након изградње Хидроелектране Ђердап I. Значајан део налазишта је још увек видљив на обали акумулационог језера.

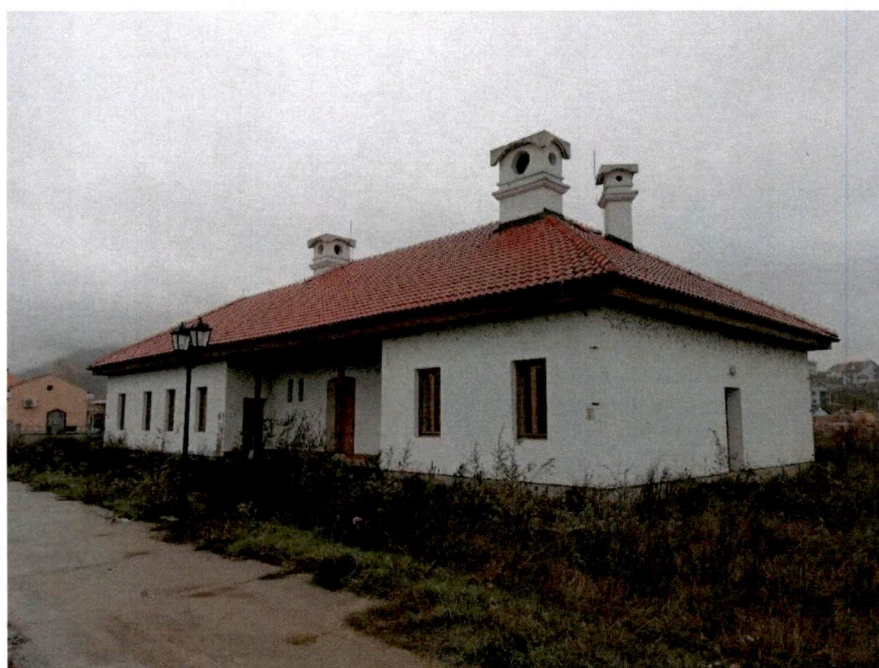
**Зграда старе поште - мензулане, СК 475**

Стара зграда Поште – Мезулане, налази се у Брзој Паланци код Кладова. Грађена је у шестој деценији XIX века, од 1853. године од 1857. године. По добијању унутрашње самоуправе султановим Хатишерифом из 1830. године, Србија под владавином кнеза Милоша улаже велике напоре за оспособљавање и организовање поштанског саобраћаја. Старе турске мезулане – поштанске станице за промену коња, којима су вршене поштанске услуге обнављане су, али су истовремено и подизане нове под именом вилајетске поште. Објект је грађен функционално, поседује све карактеристике типске зграде за поштански саобраћај са почетка XIX века. Централни део зграде заузима коњушница, а лево и десно од ње су просторије за настојника поште, затим просторије за одмор и смештај путника, за паковање поштанских пошиљки и просторије за особље мезулане и сточну храну, која је првобитно смештена у посебан амбар, касније порушен. Зграда мезулане је приземна зграда, симетичног типа са настрешницом у централном делу испод које се налазе двокрилна улазна врата за коњушницу и двоја мања, са леве и десне стране, за просторије поште. Пространа коњушница, са подом од опека и четири потпорна дрвена стуба у средишњем делу, могла је примити укупно 15 коња, коришћених за поштански саобраћај.

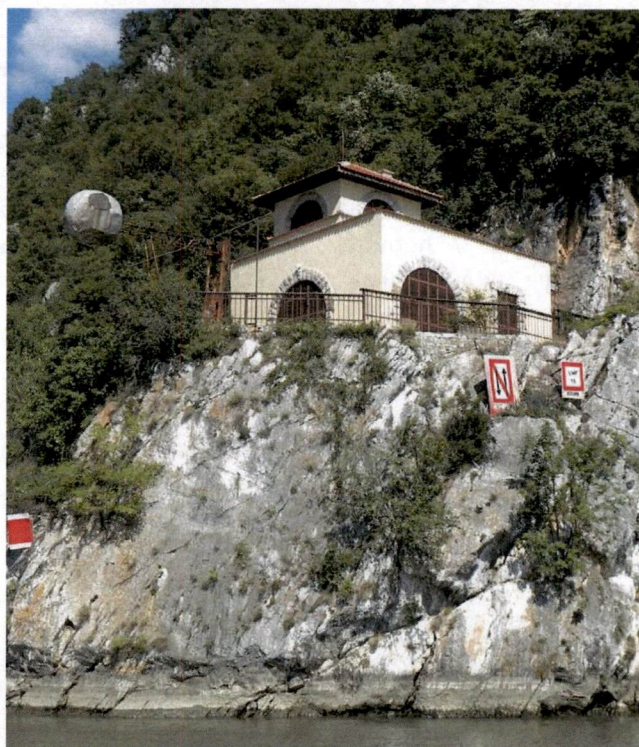
#### **Сигнална станица «Пена» на Ђердапу, СК 2089**

Сигнална станица „Пена“ на Ђердапу налази се на улазу у Казан Ђердапске клисуре и једна је од шест првобитних станица, које су водиле и контролисале речни саобраћај на Дунаву кроз Ђердап, пре изградње бране. Отежане услове пловидбе у Казану тада је регулисао специфичан систем вођења и контроле речног саобраћаја. Групација тзв. балон станица данас има улогу споменичког инфраструктурног наслеђа. Подигнут или спуштен балон био је знак капетанима да слободно прођу или сачекају мимоилажење са бродом из супротног смера. Сигнална станица „Пена“ је у основи је квадратног облика са висином кровног венца од око 5,50 m у односу на терен. Изградњом хидроенергетског и пловидбеног система “Ђердап 1” (од 1964. до 1970. године) и стварањем акумулационог језера пловидба Дунавом одвија се без ограничења, а објекти сигналних станица губе првобитну намену.

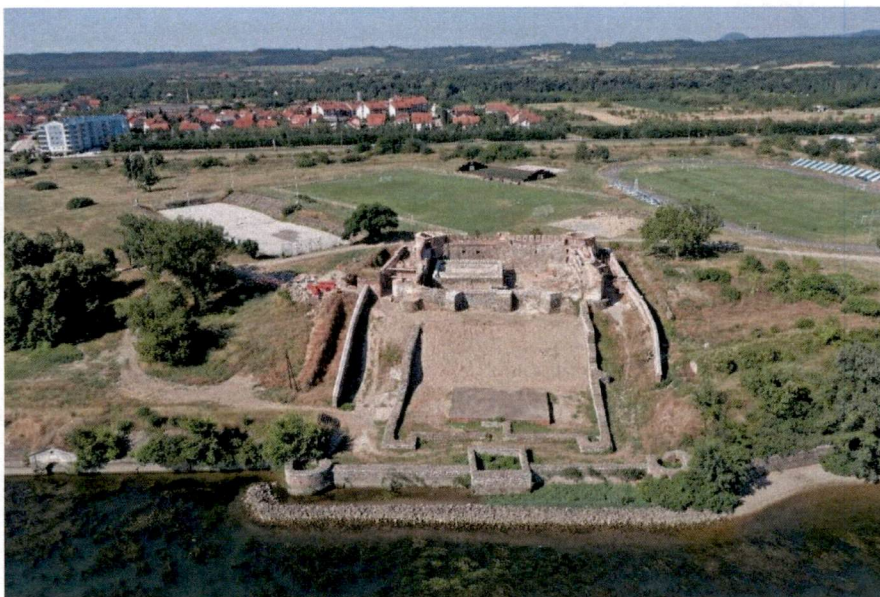
**Тврђава Фетислам, СК 284**

Тврђава Фетислам налази се на самој обали Дунава западно од Кладова. Састоји се од Малог и Великог утврђења. Мало утврђење, које чине горњи и приобални простор, подигнуто је 1524. године као полазиште за турско освајање градова Северина и Ердеља. Горњи простор је правоугаоног облика, са кружним кулама на угловима. Бедеми имају троугаона и правоугаона ојачања која у нивоу шетне стазе, оивичене зупцима, стварају платформе. Приобални простор, правоугаоног облика са троугаоним ојачањима и две четвороугаоне куле са дунавске стране надовезују се на горњи простор и развијају у правцу Дунава. Скривени пут, ширине 7-10 м, затворен је спољним одбрамбеним зидом-ескарпом. У Мало утврђење се улазило на три места преко рова ширине око 5,5 м. Ров има контраескарпу од опека. Велико утврђење, подигнуто између 1717. и 1739, имало је шест камених бастiona и палисадне бедеме. Замена палисада зиданим бедемима извршена је тек 1818. Око утврђења се пружа ров ширине од 13 до 30 м који се завршава зидом-контраескарпом од ломљеног камена. Главна, Варош-капија у јужном бедему, Ороспи-капија у југозападном бедему и Дунавска капија на североисточној страни су и данас добро очуване. Фетисламска утврђења су била у употреби до 1867. када су их Турци предали Србима.

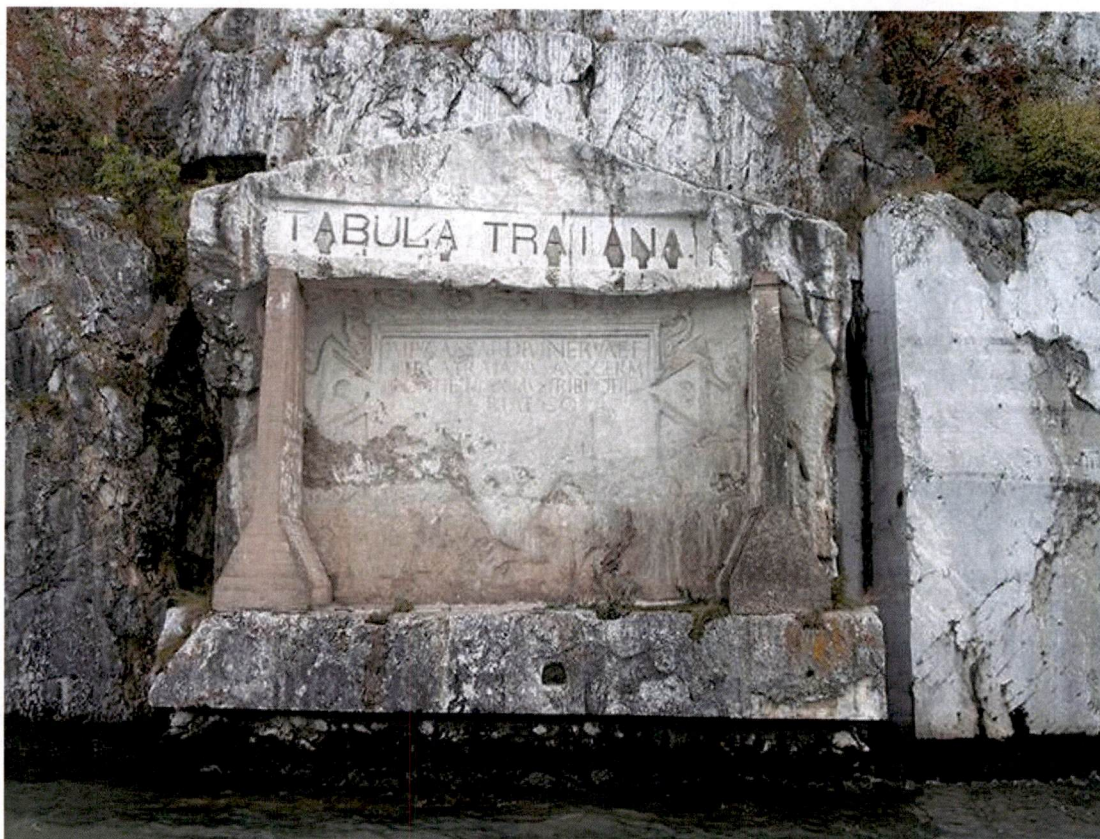
### Трајанова табла, СК 609

Трајанова табла је уклесана у стену у Ћердапској клисури, 2,5 км узводно од Текије. Натпис је у пољу облика табула ансата, коју држе два крилата генија. Испод натписа је фигура која клечи, вероватно Данубиус, а изнад надстрешница са касетираном таваницом. Касете су украшене розетама и представама орла са раширеним крилима, док је са стране рељефни приказ два делфина. На основу натписа на Табли обично се сматра да је део Ћердапског пута у Доњој клисури изградио Трајан у оквиру припрема за рат против Дачана, односно да је 100. године завршена та последња, најтежа деоница. Ипак се са сигурношћу не може утврдити да ли је Трајан изградио или само обновио пут у Доњој клисури, чији су остаци регистровани на више места: код Пецке Баре, код Хајдучке Воденице непосредно уз Трајанову таблу и нешто низводно од овог места. На овом делу тежиште пута је на конзолама, јер је траса усечена у стену била недовољна за потребну ширину. На појединим местима примењивано је двоструко укљештавање конзола у литицу. Изградња пута, који је целом својом трасом ишао непосредно уз Дунав, била је условљена потребама брже и несметане пловидбе. Табла је, заједно са делом пута, 1969. исечена и по вертикали премештена на виши ниво да би се заштитила од подизања нивоа Дунава изградњом хидроелектране Ћердап I.

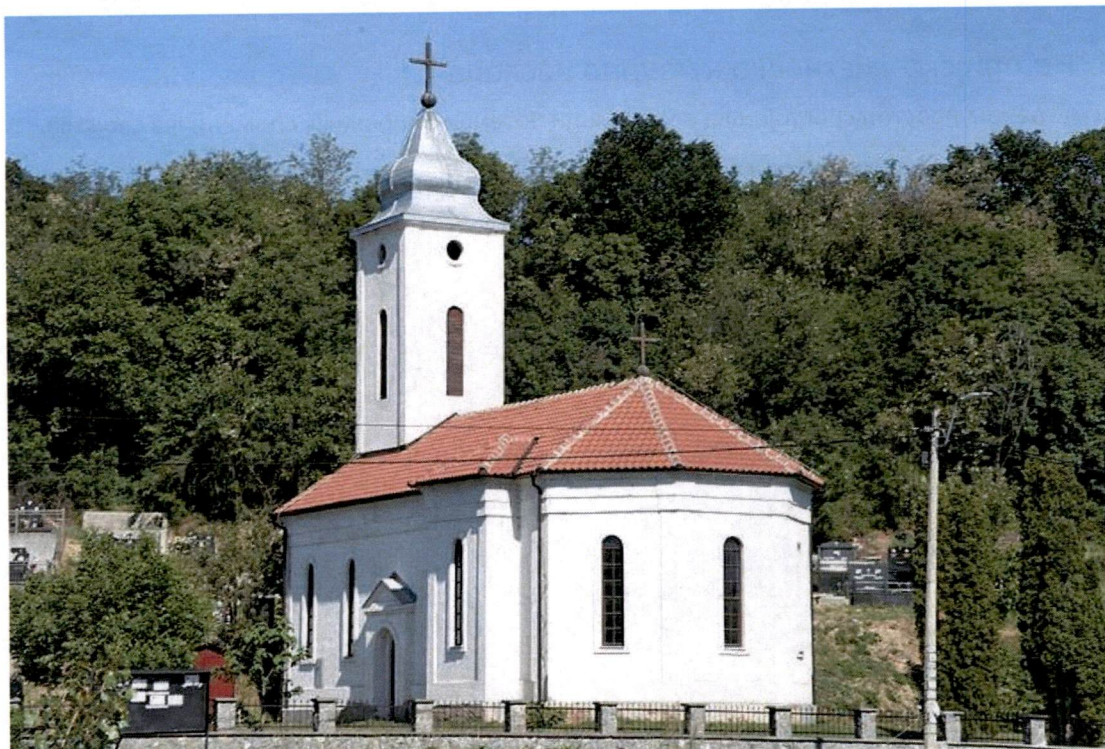
**Црква Св. Тројице у Брзој Паланци, СК 286**

Црква Св. Тројице налази се с десне стране асфалтног пута Неготин – Кладово, испред самог улаза у Брзу Паланку. Подигнута је 1872. године. Градитељ ове цркве је непознат. Обликована је као издужена једнобродна грађевина, већих димензија, засведена полуобличастим сводом. На источном делу има полукружну олтарску апсиду а на западном почељу уздиже се спратни конак. Изнад западног плитко моделованог портала изведен је кружни отвор који се налази између две нешто издуженије нише. Аркадни фриз наглашава западну косину двосливног крова. Бочне фасадесу по вертикали подељене плитким пиластрима чији ритам одговара унутрашњој подели простора у четири травеја. У предњем делу наоса, налази се галерија фланкирана масивним стубовима. Иконостас представља дрвену конструкцију са дуборезном декорацијом. Ажуриране бојене површине сачињене су од флоралних мотива, преплата и лишћа. Иконе на иконостасној прегради насликао је Димитрије Посниковић. На ширем простору од површине која сада локацијски припада цркви, установљено је постојање веће средњевековне некрополе, чије континуално коришћење на основу начина сахрањивања и пронађених гробних прилога датира од 12 до 16 века.

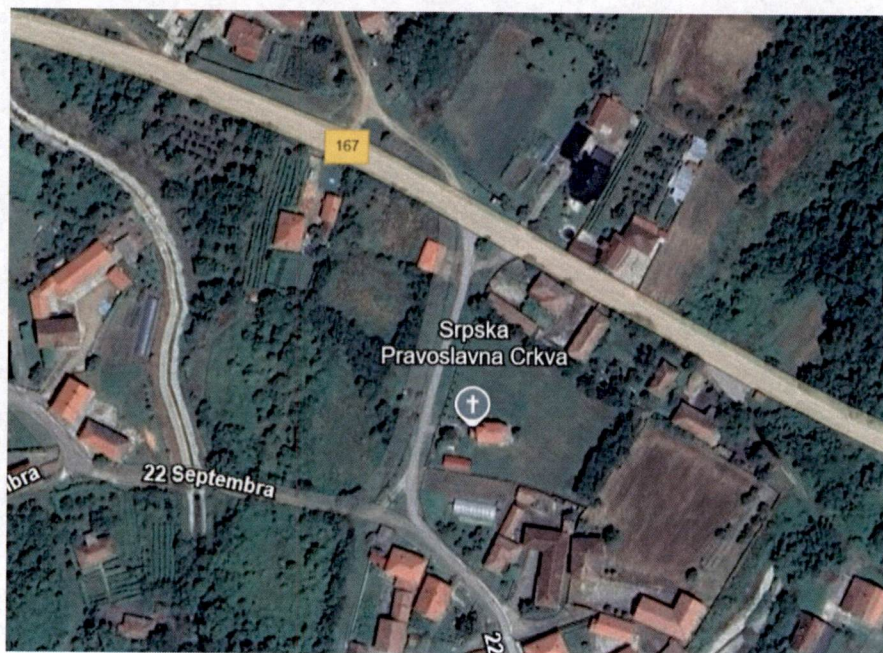
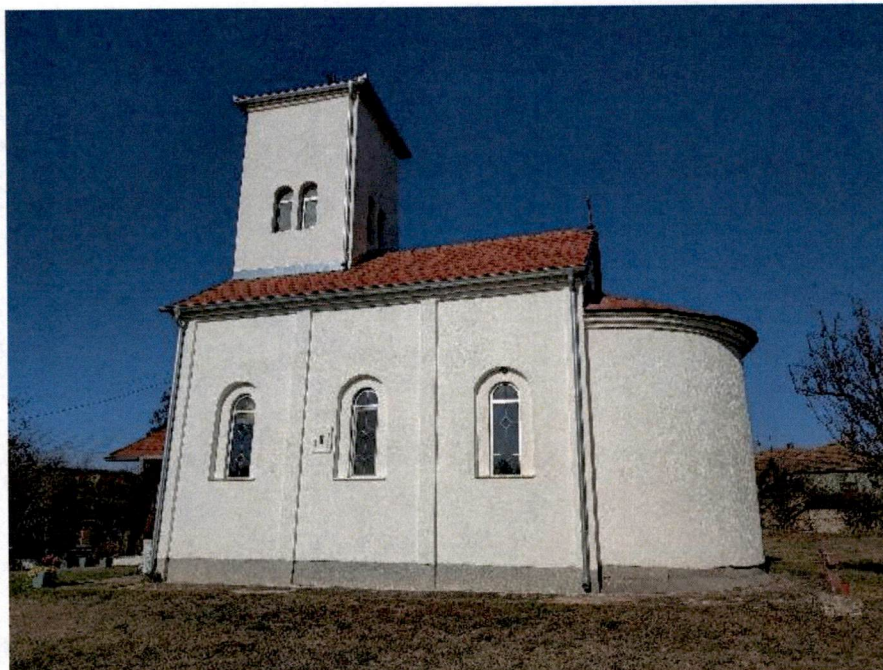
**Црква Светог Архангела Михаила у селу Вајуга**

**Опис:** Црква је подигнута на месту старијег храма из 1831. године. Стара црква је била од „слабог материјала“ тј. од дрвета и обновљена је 1856. године. Године 1911-12. отпочело се са изградњом нове цркве која је завршена 1923. године. Била је конципирана у српско-византијском, односно националном стилу. Будући да је ова грађевина страдала у земљотресу, предузета је велика обнова 70-их година 20. века. Тада је највероватније била оправљана у горњим зонама па јој је придодат и звоник изнад западног травеја. Црква има једнобродну основу са поделом на три травеја: западни травеј, наос и олтарски травеј – у виду полукружне апсиде. Западни травеј и наос пресведени су полубличастим сводом, а олтар полукалотом. Спољашњост објекта је изведена једноставно. Бочне фасаде су подељене лезенама између којих су три лучно завршена прозора. Исти такав прозор налази се и на олтарској апсиди, док је на западној фасади, изнад портала и у зони галерије, позициониран велики окулус. На све четири стране звоника налазе се једноставни дводелни прозори-бифоре. У скорије време, на западном pročељу додат је и мањи отворени трем са псеудокоринтским стубовима.

**Вредновање:** Иако је архитектура објекта измењена потоњим интервенцијама 1976-77. године, могуће је да је у зони до кровног венца опстала црква која је подигнута почетком 20. века. Обзиром да је црква саграђена на месту старијег храма, може се претпоставити да локалитет има потенцијалних споменичких вредности које је потребно истражити (мада постоји податак да је старо гробље измештено из порте).

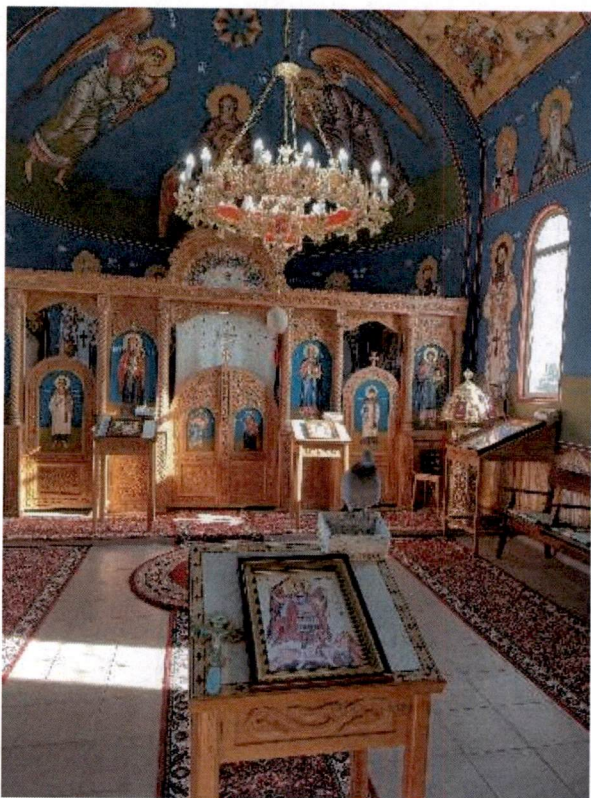
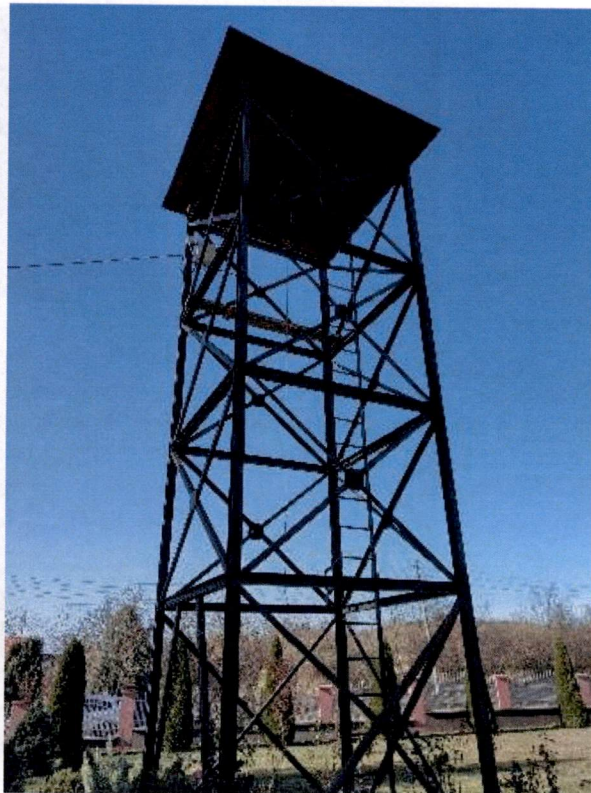
Поред цркве подигнут је високи звоник на металној конструкцији за који мештани тврде да је саграђен након цркве, а свакако пре подизања новог звоника на цркви.

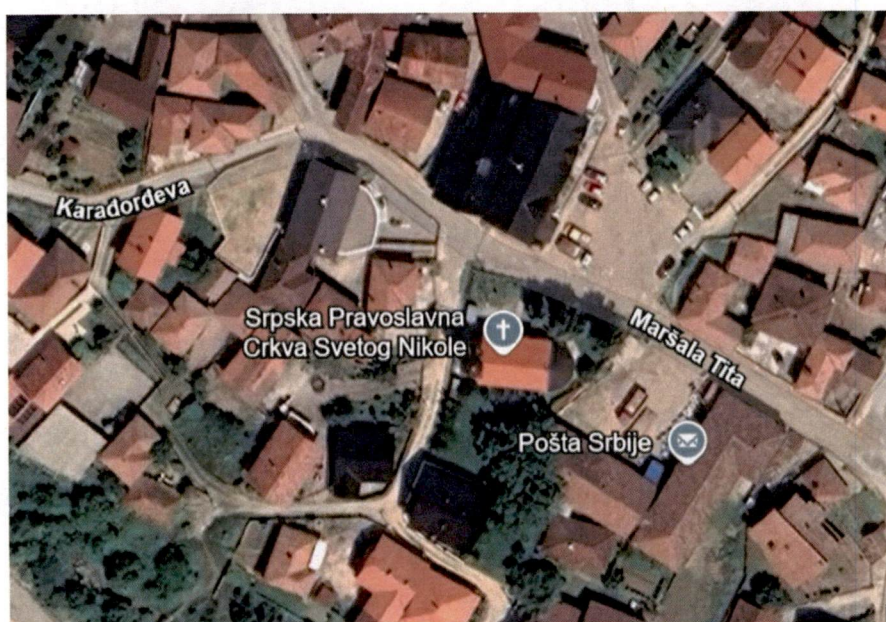
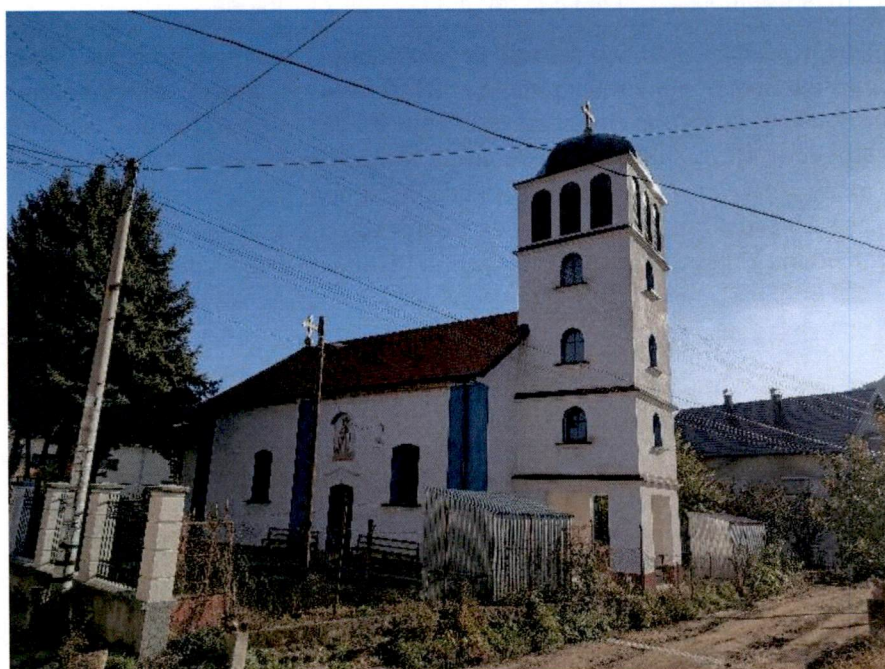
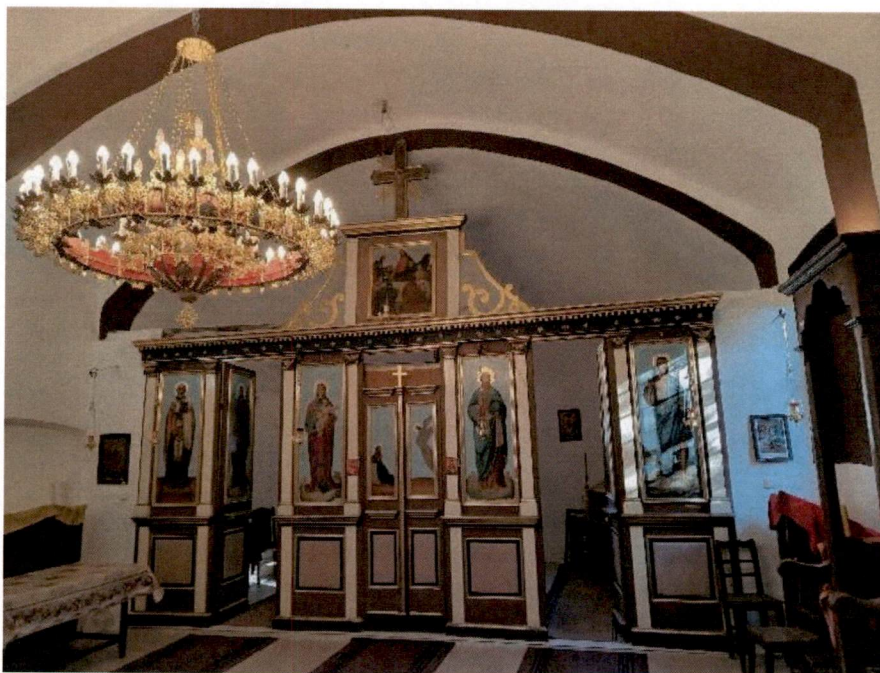
**Црква Светог Николе у селу Подвршка**

**Опис:** Црква је подигнута на месту старијег храма посвећеног св. Николи из 1812. или 1840. године који је био „од слабог материјала“, односно од дрвета. Данашња црква, из краја 19. века, зидана је опеком. Има једнобродну основу и пресведена је неправилно изведеним полуобличастим сводом који почива на великим потпорним луцима. На источној страни црква има пространу олтарску апсиду надвишену полукалотом. У новије доба на западној страни грађевине додат је високи звоник који у знатној мери нарушава визуру првобитног здања. Вертикална подела бочних фасада изведена је лезенама између којих су два прозора завршена плитким луцима. На исти начин конципирани су и портали. На цркви постоје два улаза – на западној и северној страни. Изнад северног улаза, у лунети, налази се сликана представа Светог Николе.

**Вредновање:** Црква је већих димензија, али је њено спољашње обликовање изведено скромно. Будући да у унутрашњости нема живописа, најзначајнији ансамбл свакако представља олтарска преграда са иконама које је осликао Милисав Марковић. Вреднује се у оквиру опуса познатог књажевачког сликара који је извео велики број иконостаса у црквама у источном делу Србије, као и живопис у цркви манастира Буково. Обзиром да је црква саграђена на месту старијег храма, може се претпоставити да локалитет има и других споменичких вредности које је потребно истражити.

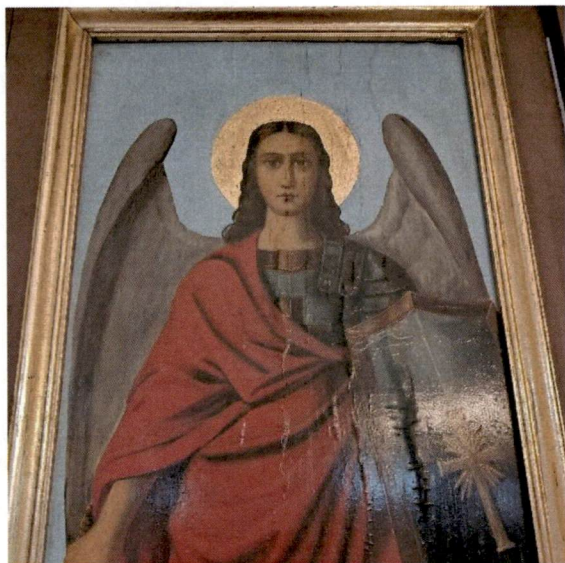
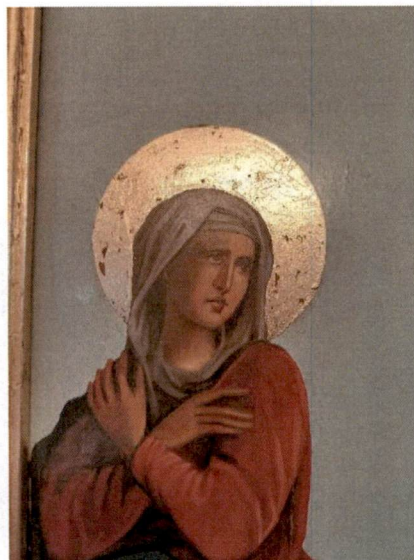
У ентеријеру цркве нема фресака, али постоји веома добро изведен иконостас. Олтарска преграда је сачувана у оригиналном облику и настала је 1899. године. Изведена је у дрвету и декорисана у маниру неокласицизма са витким пиластрима који имају орнаментисане капители. Иконе на иконостасу (Благовести, Исус Христос, Богородица, Архангел Михаило, Архиђакон Стефан, Свети Никола, Свети Јован Претеча, Тајна Вечера и Распеће) представљају дело познатог књажевачког сликара Милисава Марковића. Од урамљених икона које су окачене на зидове цркве истиче се представа Светог Ђорђа који убија аждају, изведена техником уља на платну.

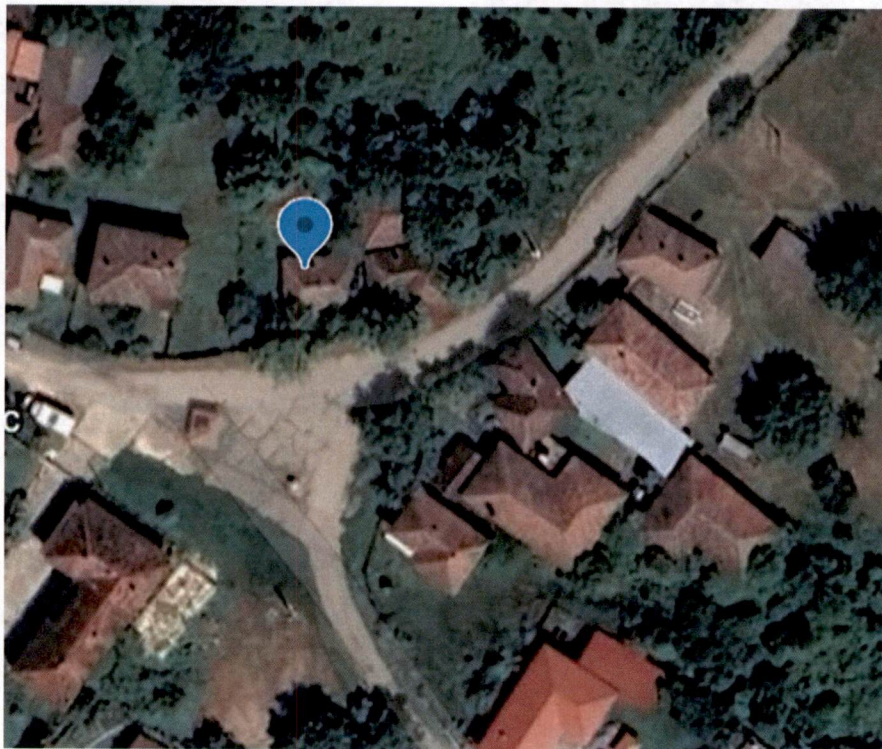
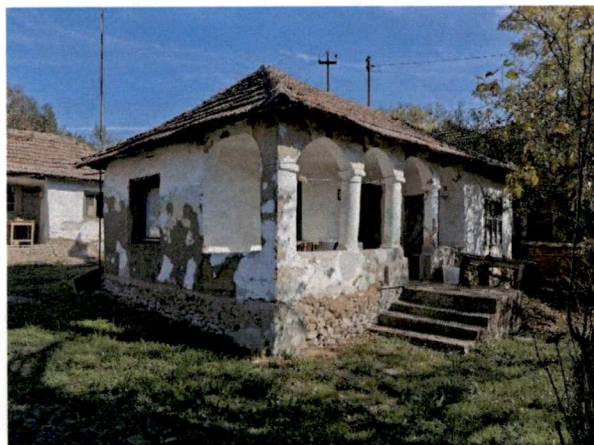
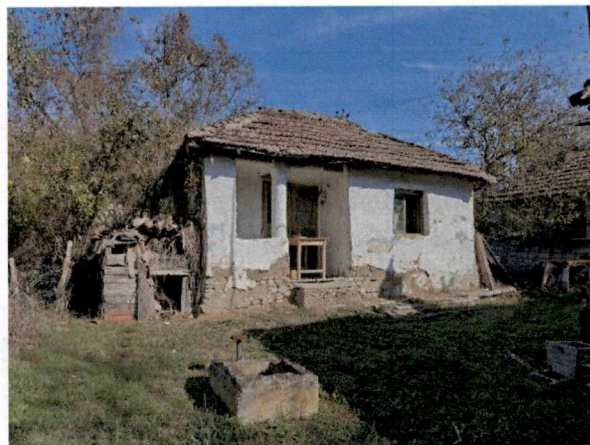
#### *Окућница на КП 435 КО Речица*

**Опис:** У оквиру домаћинства сачувана су два стамбена објекта: Кућа и помоћни стамбени објекат. Кућа је подигнута на вишем каменом подзиду. Грађена је од притесаних облица унизаних у дрвену конструкцију. Зид је са обе стране потом малтерисан блатним малтером и кречен. Кућа је дводелна са скраћеним тремом. Са трема се улази у „кућу“ која је централно постављена и повезана са мањом собом и у већу гостињску собу. Четворосливни кров покривен је фалцованим црепом.

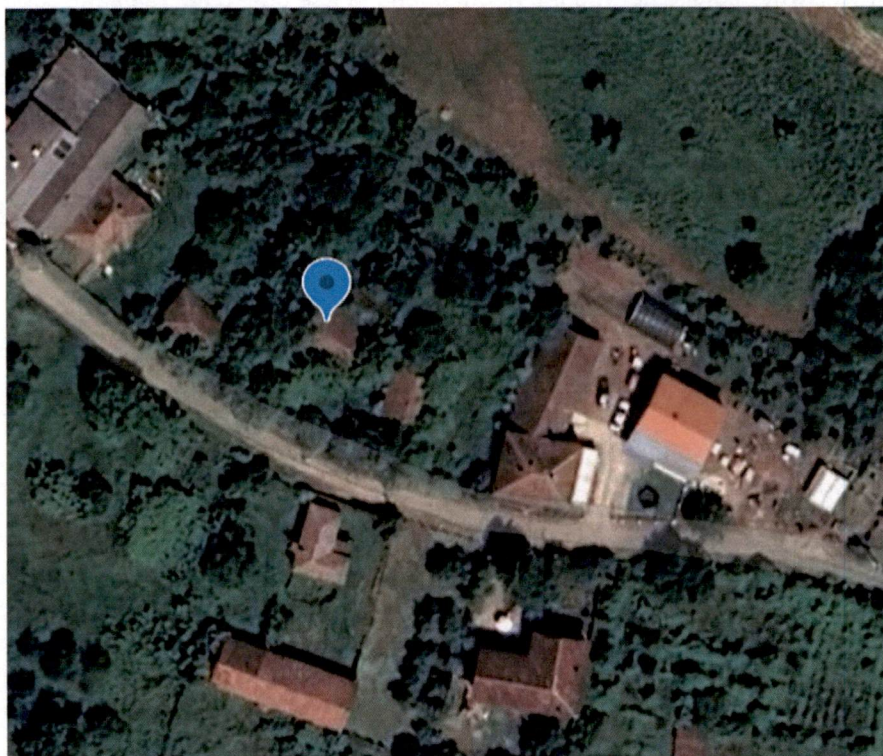
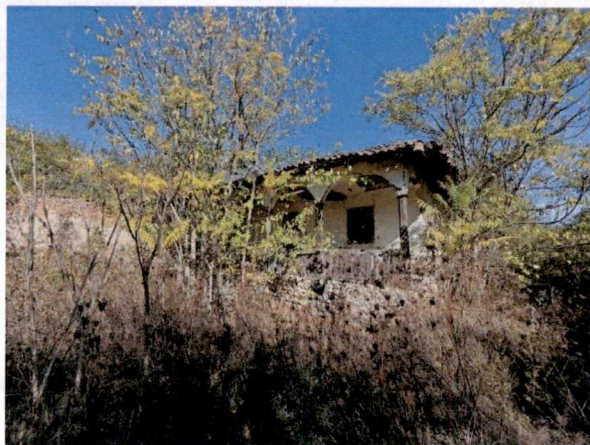
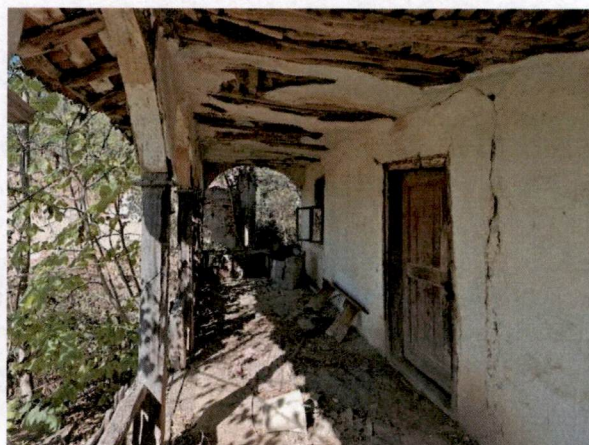
*Кућа са креветом КП 446 КО Речице*

**Опис:** Троделна кућа делом над подрумом изграђена је од притесаних облица униганих у дрвану конструкцију. Зидови су са обе стране омалтерисани блатним малтером и кречени у бело. На главној фасади налази се подужни трем са луцима. Један део трема је уздигнут – „кревет“ и испод њега је улаз у подрум. Таванице на трему и собама су од коленике. Унутрашњи простор је подељен на три просторије: „кућу“ која је централно постављена, и две бочно постављене собе.

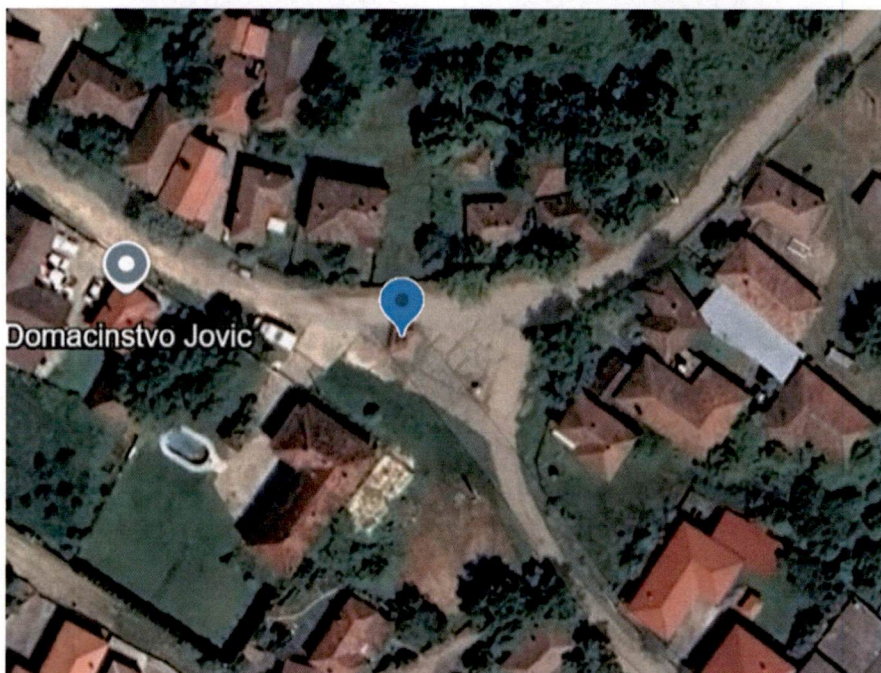
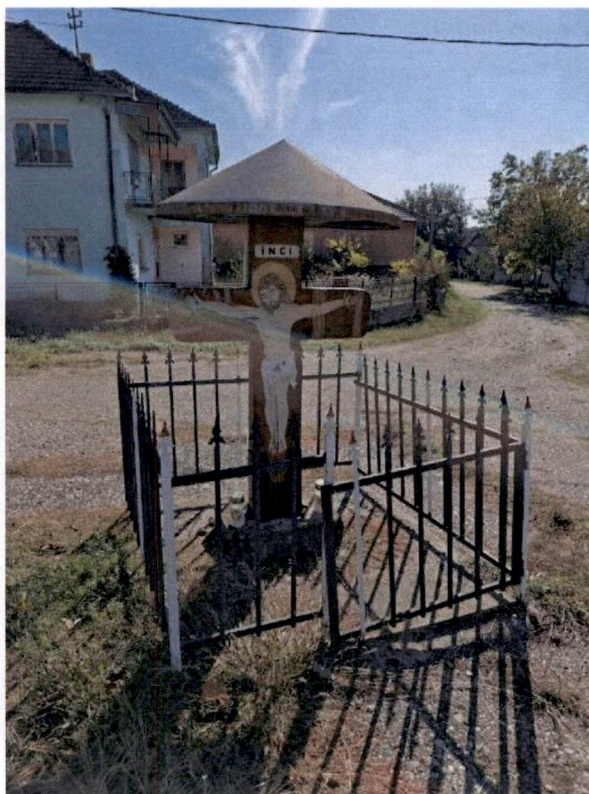
### Заветни крст у центру села Речице

**Опис:** Дрвени крст у центру села представља главно култно место. Крст је постављен у бетонску стопу. На предњој страни крста је представа Христовог распећа.

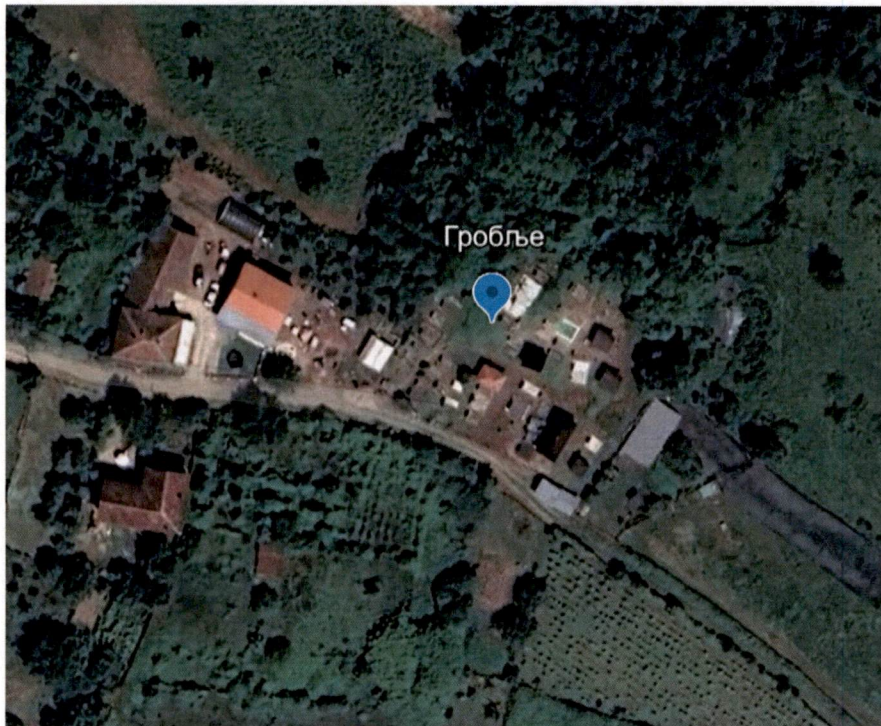
### Гробље у селу Речице

Гробље које постоји у континуитету до данас. Од старијих споменика сачувано је само неколико камених споменика који су и више од две трећине утонули у земљу. Прављени су од локалног камена. Углавном су крстастог и стубастог облика. На њима су уклесани само основни подаци о покојнику: име и презиме, године старости и година смрти.

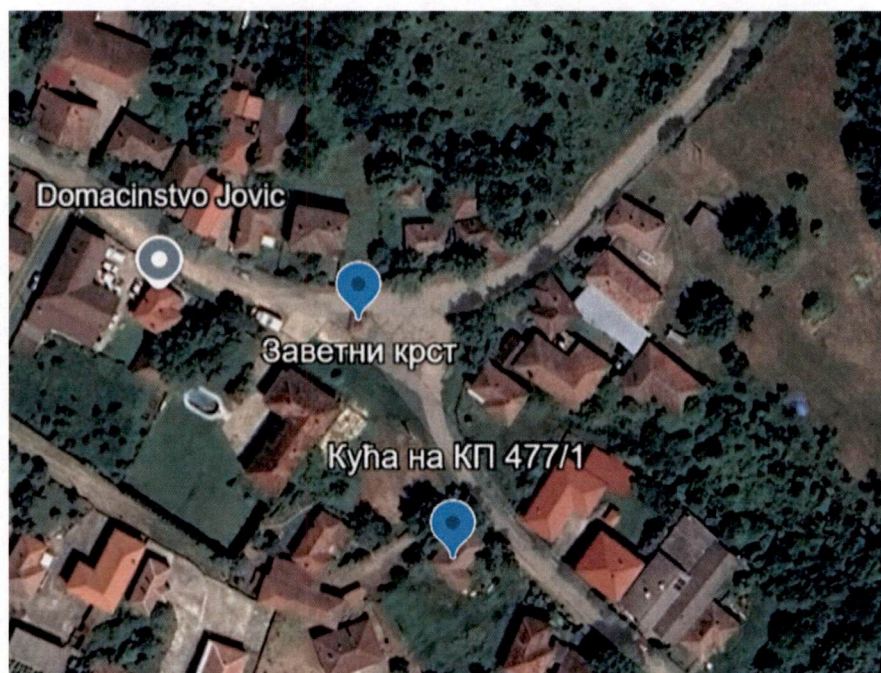
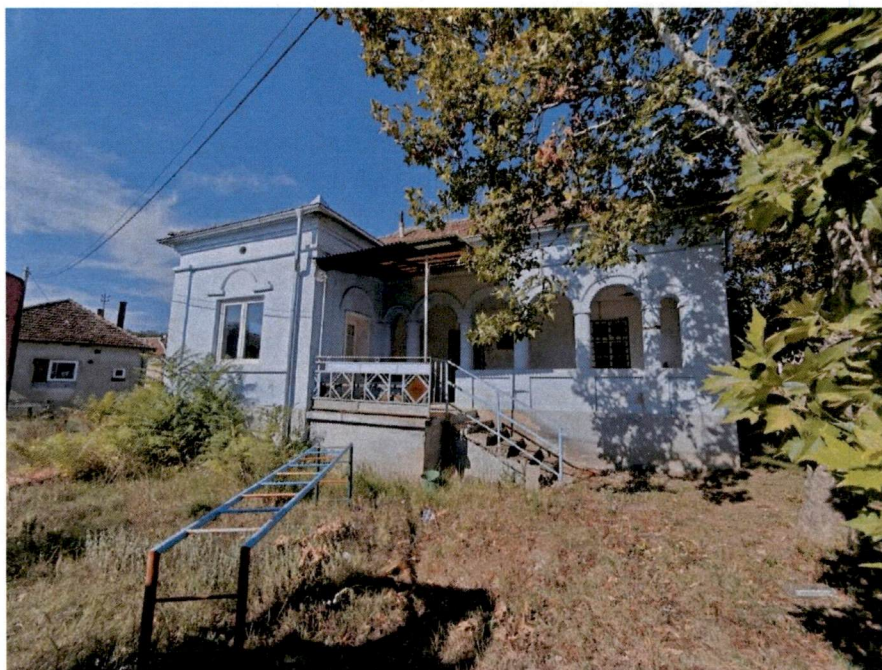
### Кућа на КП 477/1 КО Речице

**Опис:** Зидана кућа у функцији јавног објекта подигнута је над подрумом и високим подзидом. Основа објекта у облику ћириличног слова Г. Подељена је на четири просторије. У две просторије се улази директно са скраћеног трема са луцима, а у друге две посредно. Кров је покривен фалцованим црепом.

**Вредновање:** Објекти имају документарни значаја о начину живота и организацији станишта на овом простору.

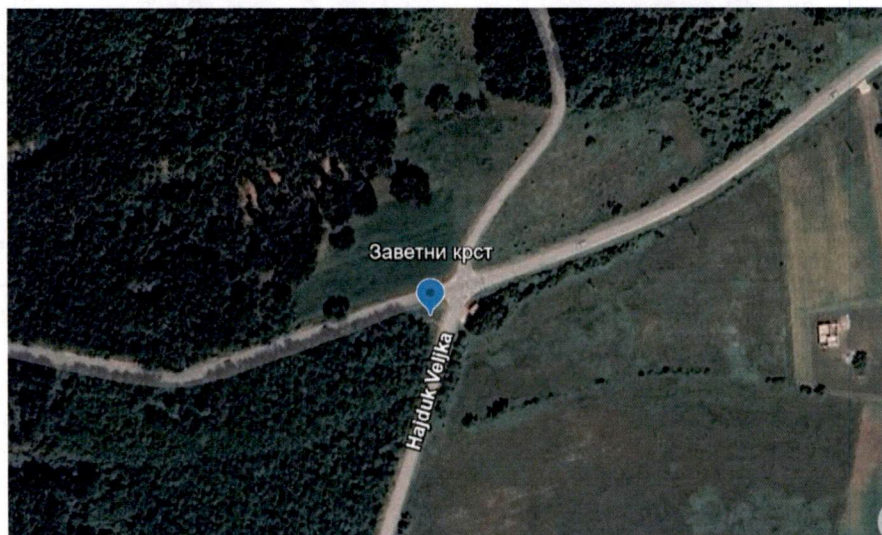
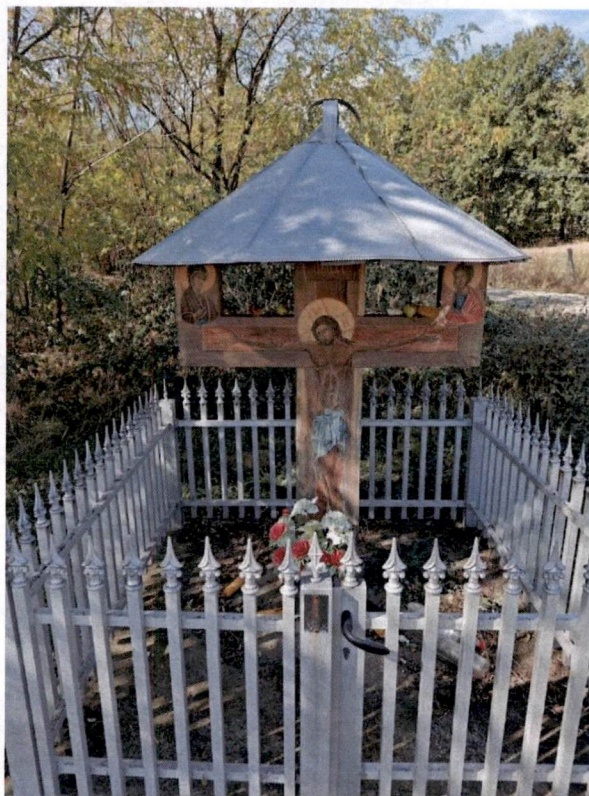
**Заветни крст на раскршћу села Подвршка**

**Опис:** Дрвени крст на раскршћу пре улаза у село представља једно од сеоских култних места. Крст је постављен у бетонску стопу. На предњој страни крста је представа Христовог распећа. Над левим краком крста је представа Богородице, а изнад десног крака представа апостола Јована.

**Вредновање:** Објекат има документарни значаја о духовном животу села

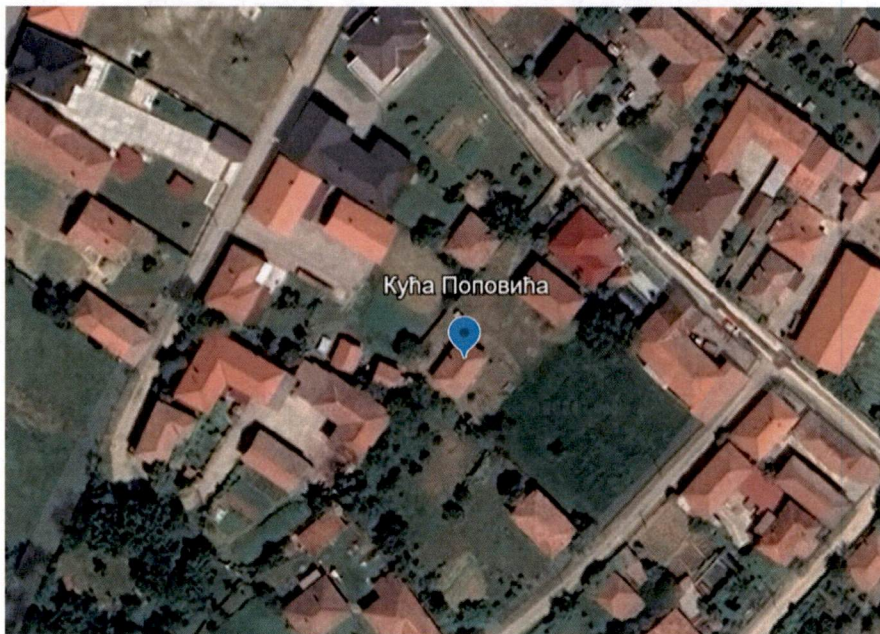
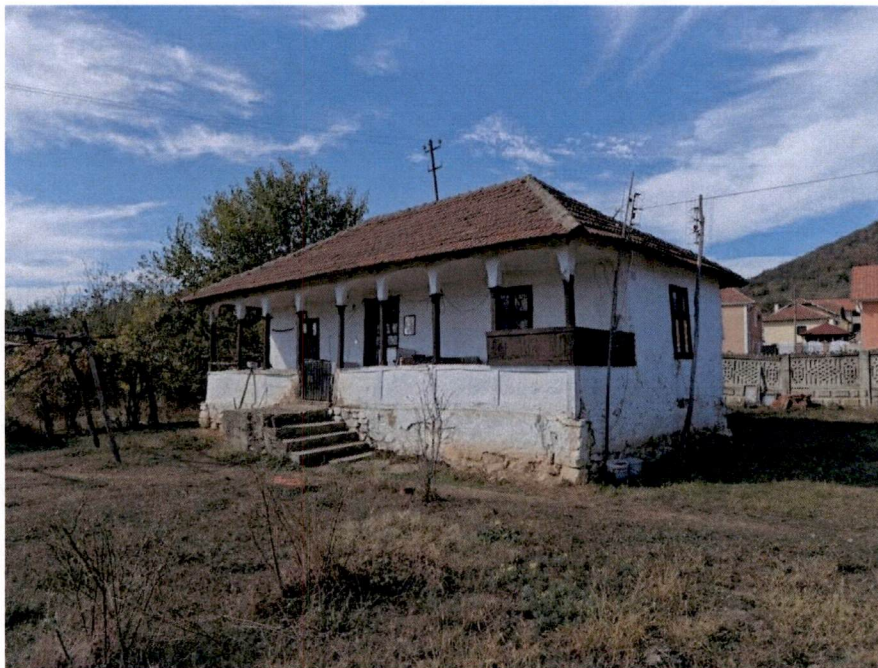
**Кућа Поповића**

**Опис:** Троделна кућа подигнута над високим подзидом од тесаног камена у блатном малтеру. Зидови куће изграђени су од притесаних облица унизаних у дрвену конструкцију, са обе стране облепљени блатним малтером. На главној фасади, орјентисаној ка југо-истоку налази се подужни трем са 10 лукова. Део трема је виши за два степеника и ту је формиран „кревет“. „Кућа“ је централно постављена и у њу се улази са трема. Из куће се улази у обе бочно постављене собе. Кров је покривен фалцованим црепом.

**Вредновање:** Објекти имају документарни значаја о начину живота и организацији станишта на овом простору.
