Републички завод за заштиту споменика културе

**СТУДИЈА О НЕПОКРЕТНОМ НАСЛЕЂУ УНИТАР ГРАНИЦА  
ПРОСТОРНОГ ПЛАНА БУДУЋЕ СОЛАРНЕ ЕЛЕКТРАНЕ КЛАДОВО ГЕЈТ**

септембар – децембар 2024.

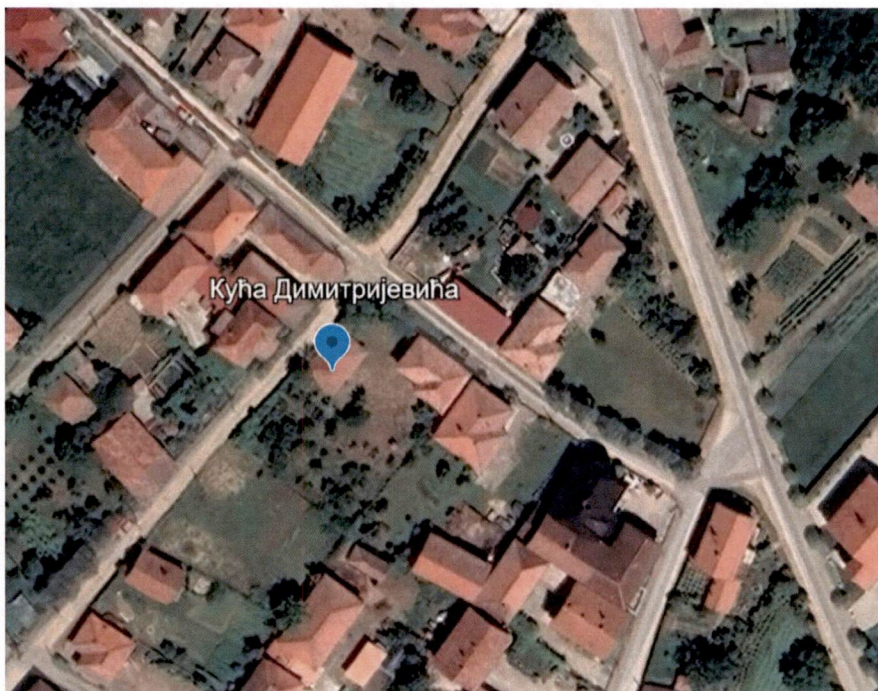
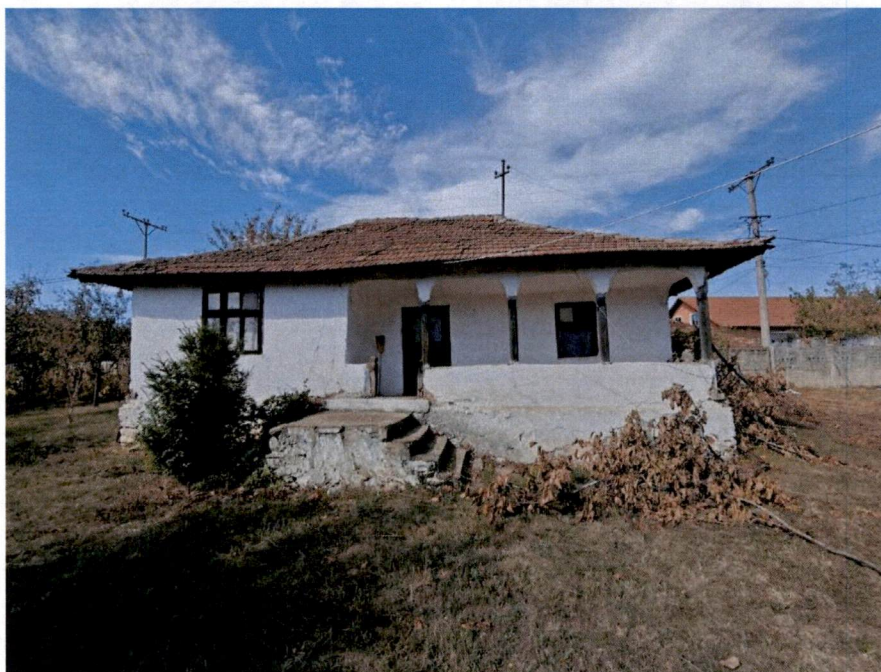
*Кућа Димитријевића*

**Опис:** Четвороделна кућа подигнута над високим подзидом од притесаног камена. Изграђена је од притесаних облица унизаних у дрвену конструкцију, омалтерисаних блатним малтером. На главној страни куће налазу се скраћени трем са луцима. Са трема се улази у „кућу“ из које се улази у све три собе. Четворосливни кров је покривен фалцованим црепом.

**Вредновање:** Објекти имају документарни значаја о начину живота и организацији станишта на овом простору.

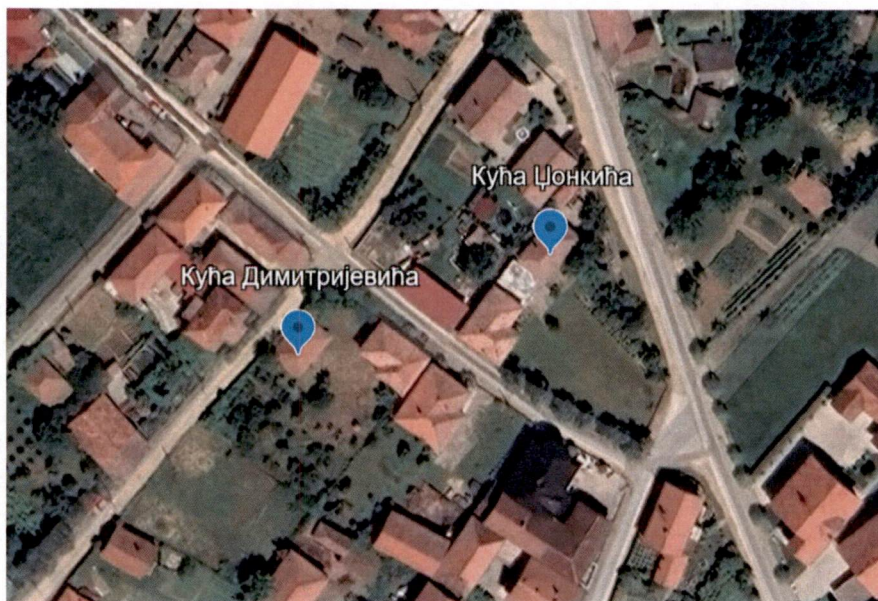
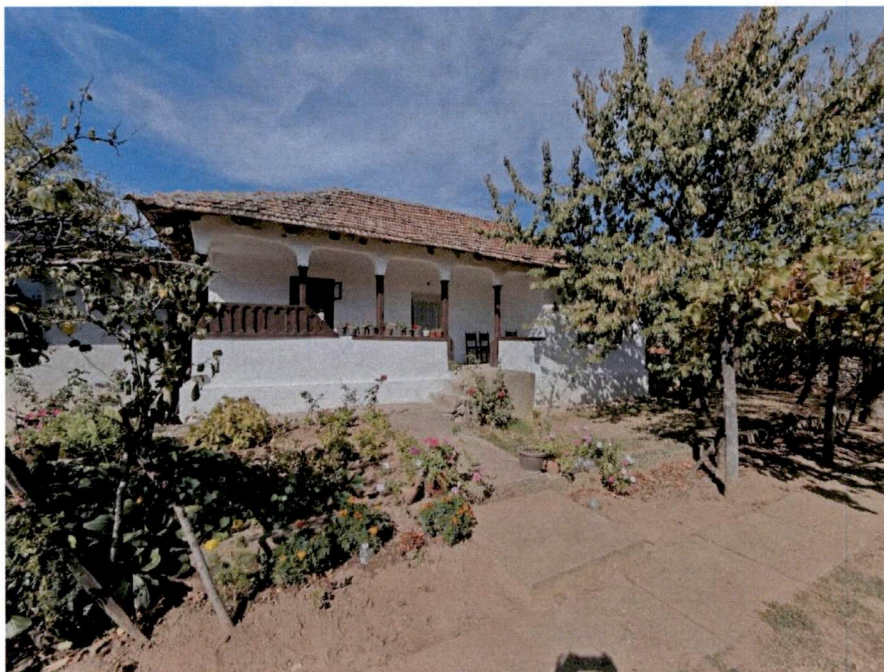
### Кућа Џонкића

**Опис:** Троделна кућа подигнута над високим подзидом од притесаног камена. Изграђена је од притесаних облица унизаних у дрвену конструкцију, омалтерисаних блатним малтером. На главној страни куће је скраћени трем са луцима. Један део трема се завршава уздигнутим делом – „креветом“. Са трема се улази у „кућу“ у којој је некада било огњиште уз леви преградни зид и зидана пећ уз десни преградни зид. Таваница је од трлца. На прозорима су металне решетке. Четворосливни кров је покривен фалцованим црепом.

**Вредновање:** Објект имају документарни значаја о начину живота и организацији станишта на овом простору.

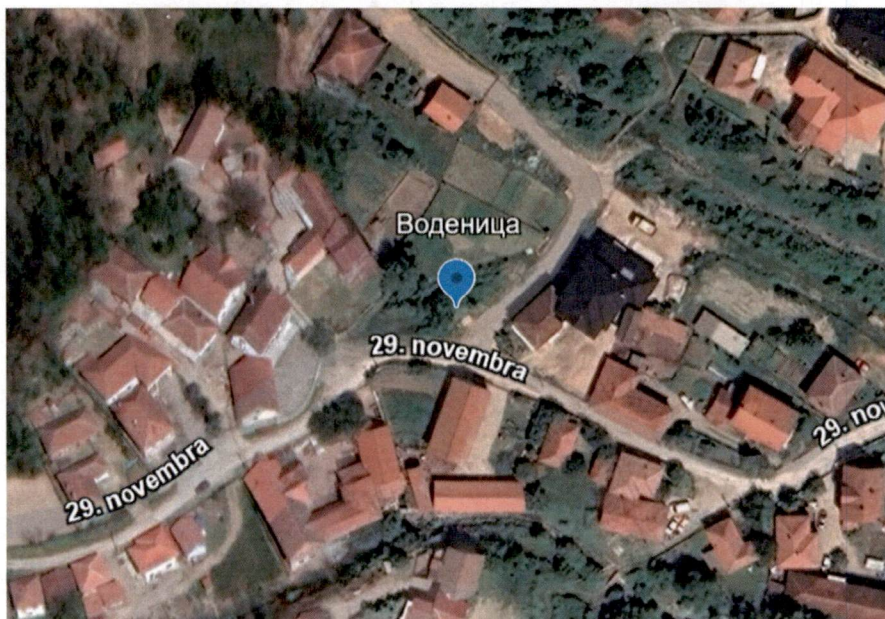
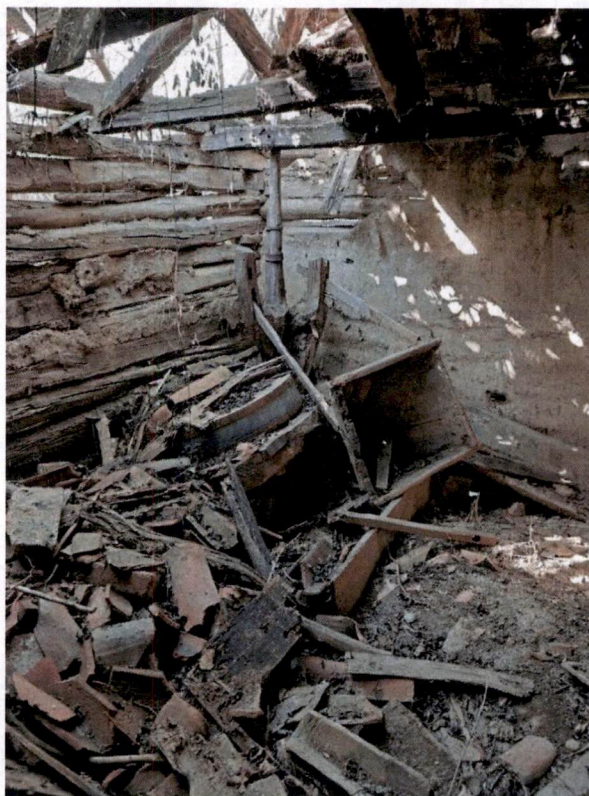
**Воденица**

**Опис:** Једнопросторна воденица, мањих димензија са једним воденичарским колом. Грађена је од притесаних облица повезаних на угловима „на ћерт“. Кров је покривен ћерамидом. Воденица се налази у јако лошем стању.

**Вредновање:** Објект има документарни значаја о начину живота и привређивања на овом простору.

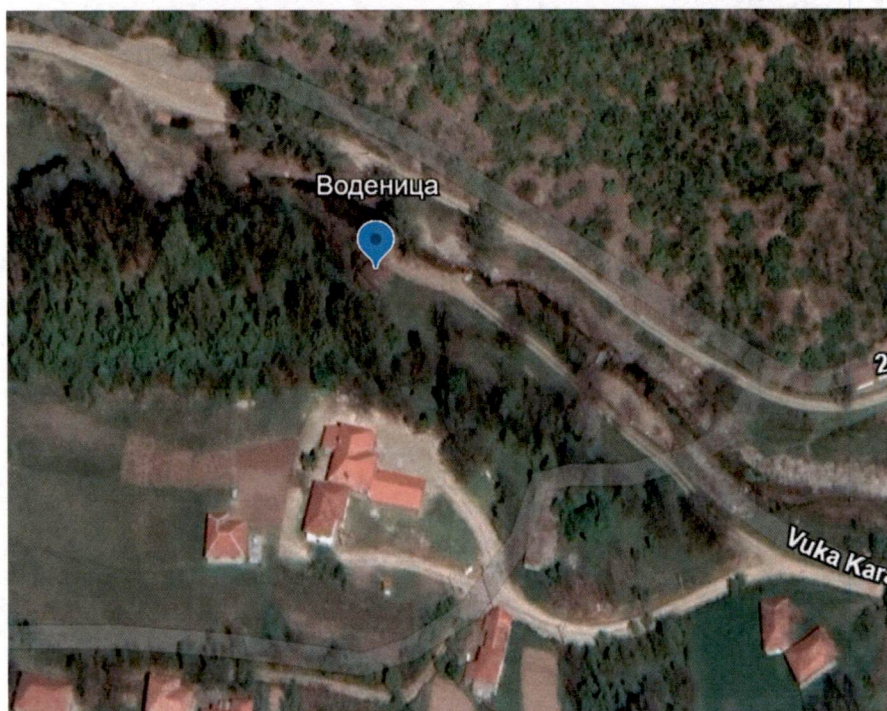
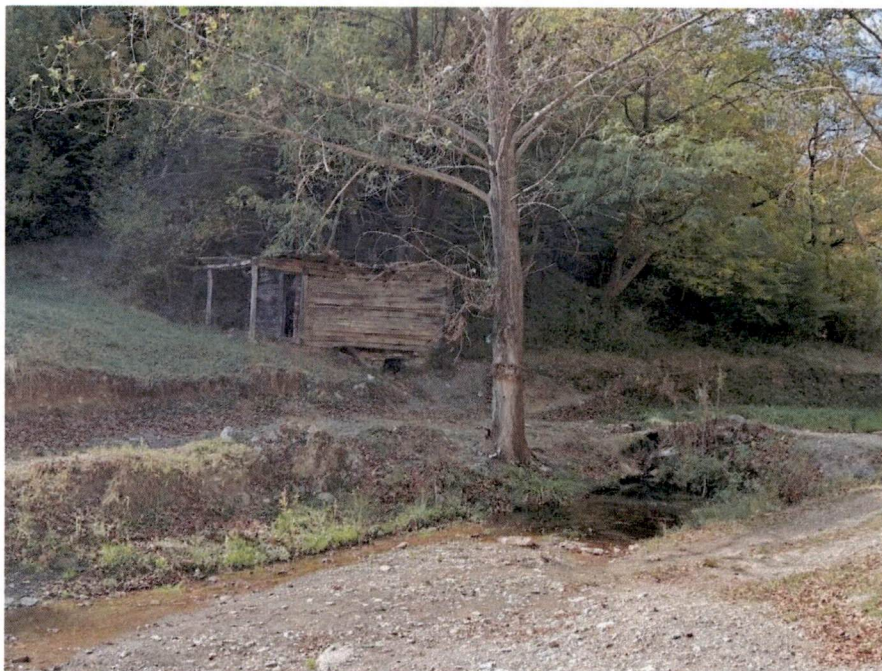
**Воденица**

**Опис:** Једнопросторна воденица, мањих димензија са једним воденичарским колом. Грађена је од притесаних облица повезаних на угловима „на ћерт“. Испред воденице је подужни трем равних линија. Четвороводни кров је покривен ћерамидом. Према зарезима на талпама, може се закључити да воденица није оригинално подигнута на овом месту већ је преношена. Воденица се налази у јако лошем стању.

**Вредновање:** Објект има документарни значаја о начину живота и привређивања на овом простору.

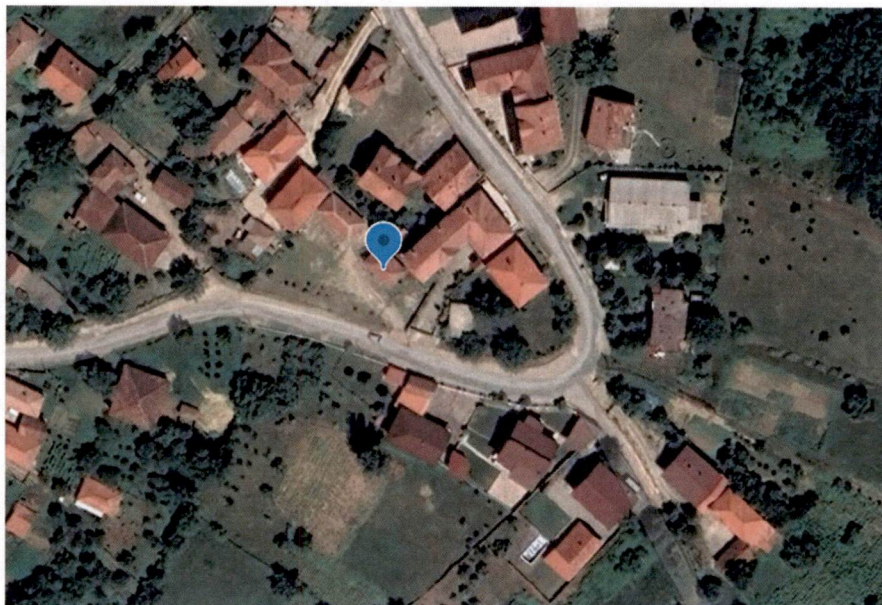
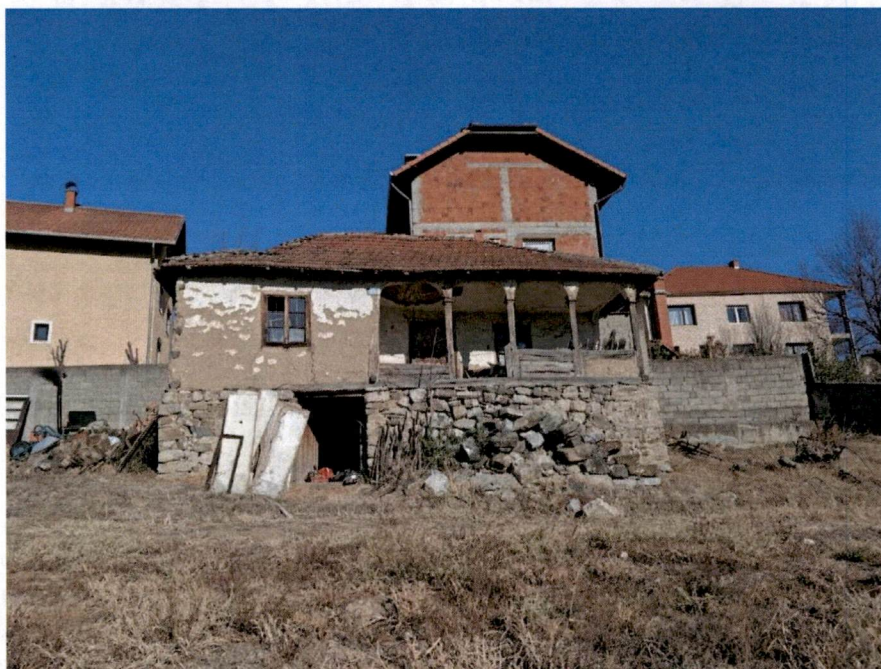
**Кућа на кп 3607**

**Опис:** Троделна кућа подигнута над подрумом изграђеним од тесаног камена. Кућа је грађена од притесаних облица на угловима повезаним „на ћерт“, омалтерисаних блатним малтером. На главној страни куће је срађени трем са луцима. На трем се улазило преко камених степеница. На трему је ниска ограда од унизаних облица. Са трема се улази у „кућу“ у којој је некада било огњиште уз леви преградни зид. Из куће се улази у мању и већу собу. На прозорима су металне решетке. Четворосливни кров је покривен фалцованим црепом.

**Вредновање:** Објект имају документарни значаја о начину живота и организацији станишта на овом простору.

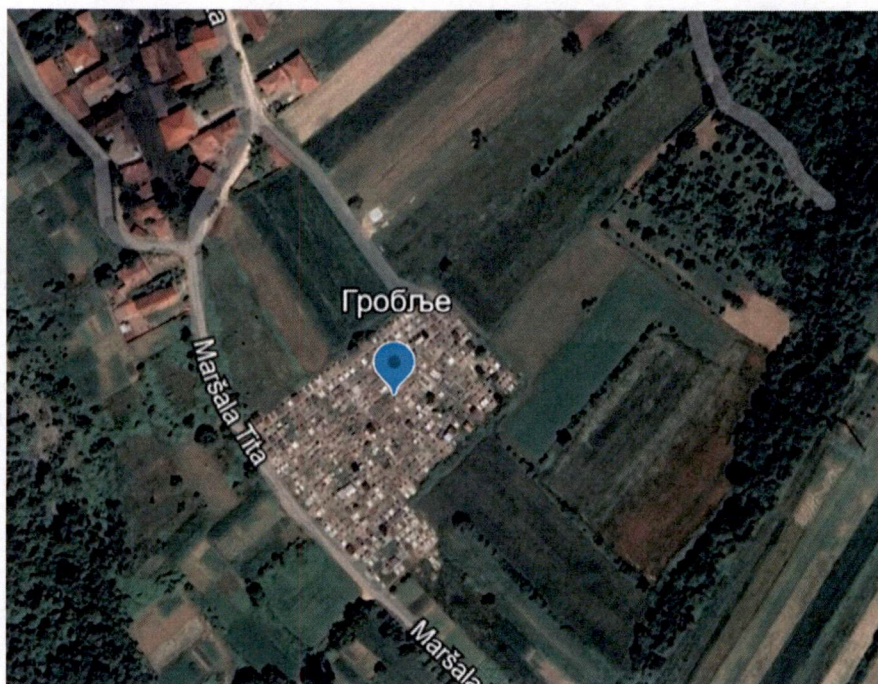
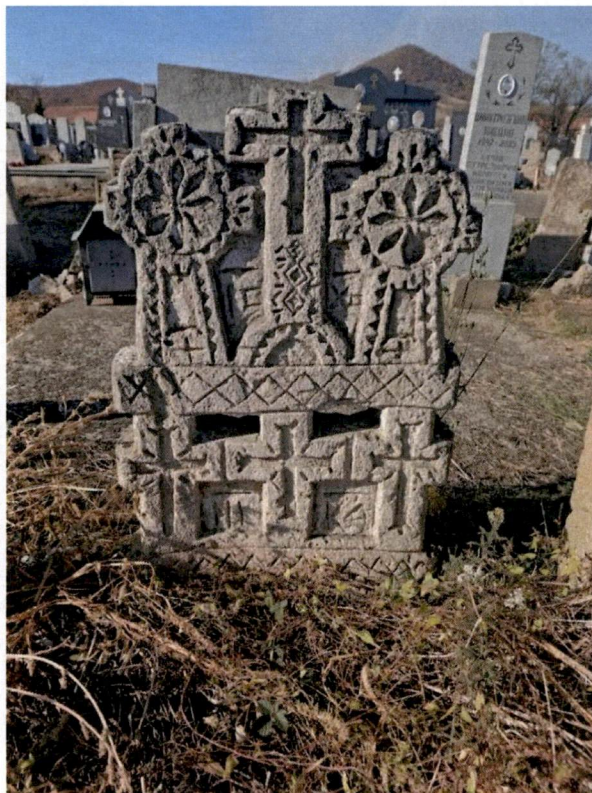
### Гробље у селу Подвршка

**Опис:** Гробље које постоји у континуитету до данас. Од старијих споменика сачувано је неколико камених споменика у различитим облицима. Најзаступљенији су крстасти, стубасти и плочасти. Једноставно декорисани урезавањем крстастих, геометријских и флоралних мотива. Јединствен по свом изгледу је споменик некадашњег свештеника који је родом из Неготина и чији споменик личи на неготинске споменике у облику преслице. На већини споменика су уклесани само основни подаци о покојнику: име и презиме, године старости и година смрти.

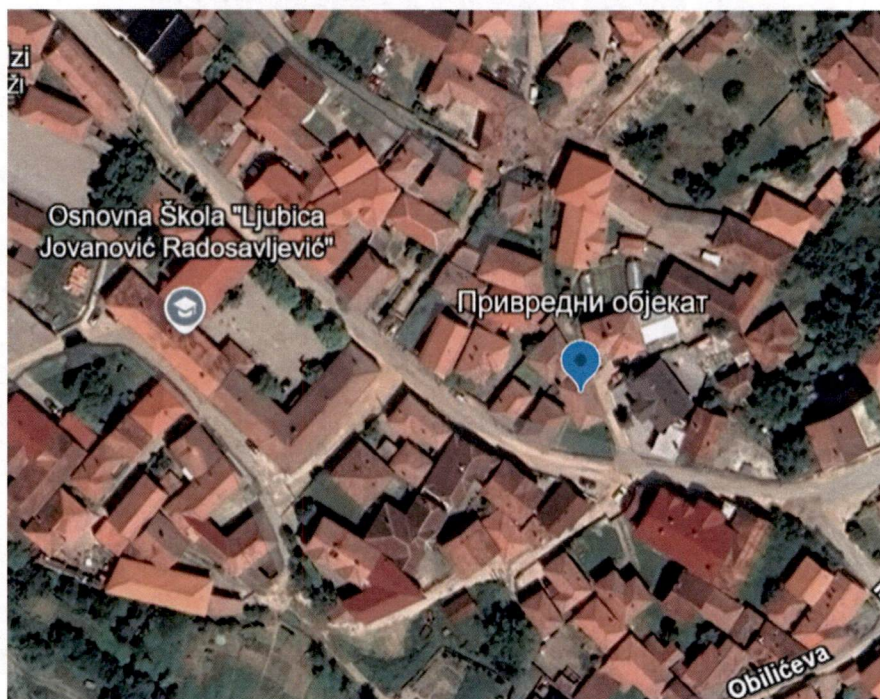
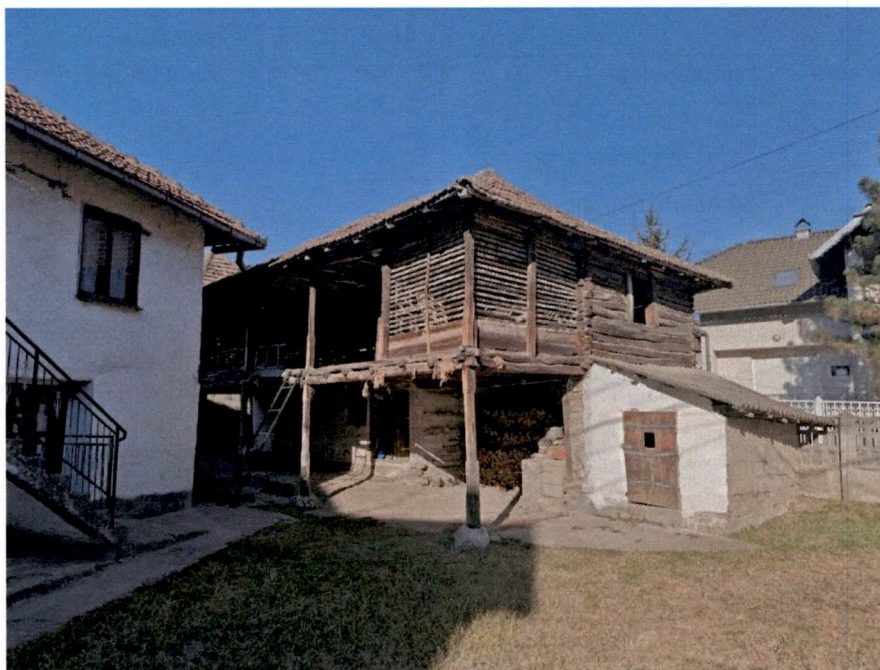
### Привредни објекат у селу Подвршка

**Опис:** Овај привредни објекат је карактеристичан за села овог дела Србије. С обзиром да су окућнице малих демезија, често се прибегавало прављењу комбинованог привредног објекта где се под једним кровом смести неколико привредних објеката. У овом случају то су кош, амбар, плевња и подрум. Основа конструкције је дрвена конструкцију. На амбару зидови су од брвана на угловима спојеним „на ћерт“. Четворосливни кров покривен је фалцованим црепом.

**Вредновање:** Објект сведочи о друштвеном и привредном животу становништва.

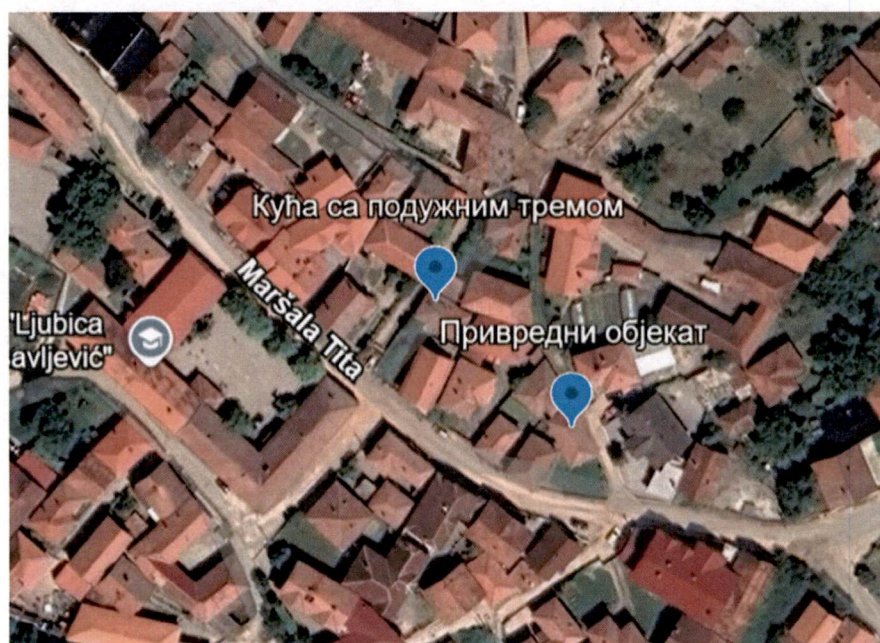
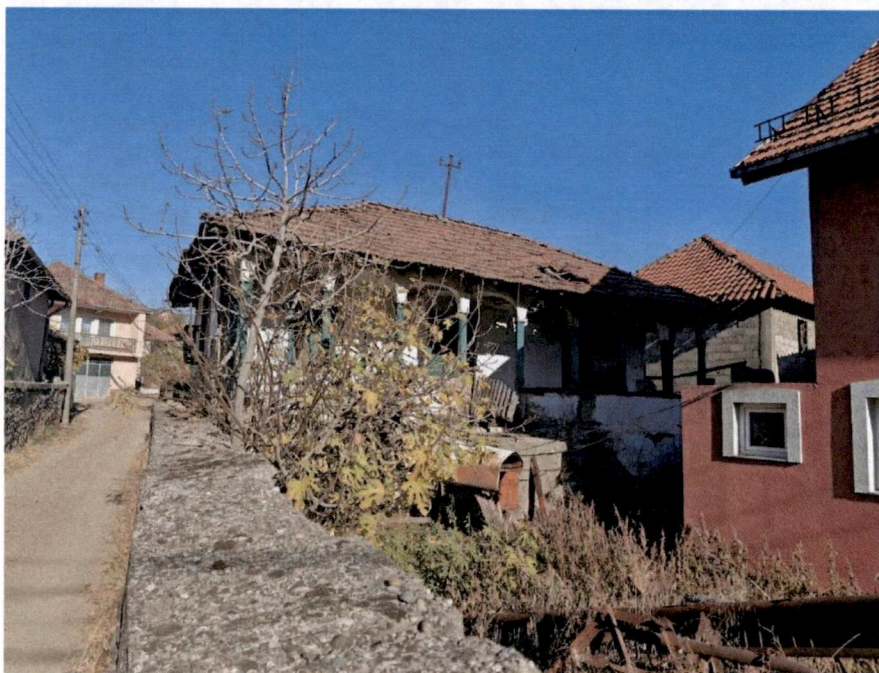
*Кућа са подужним тремом у селу Подвршка*

**Опис:** Кућа је подигнута као троделна кућа брвнара делом подигнута изнад каменог подрума. Зидови су од брвана унизаних у дрвену конструкцију. „Кућа“ има централни положај а лево и десно од ње су собе. На главној фасади налази се подужни трем са луцима. Четворосливни кров покривен је фалцованим црепом.

**Вредновање:** Објект сведочи о друштвеном животу становништва.

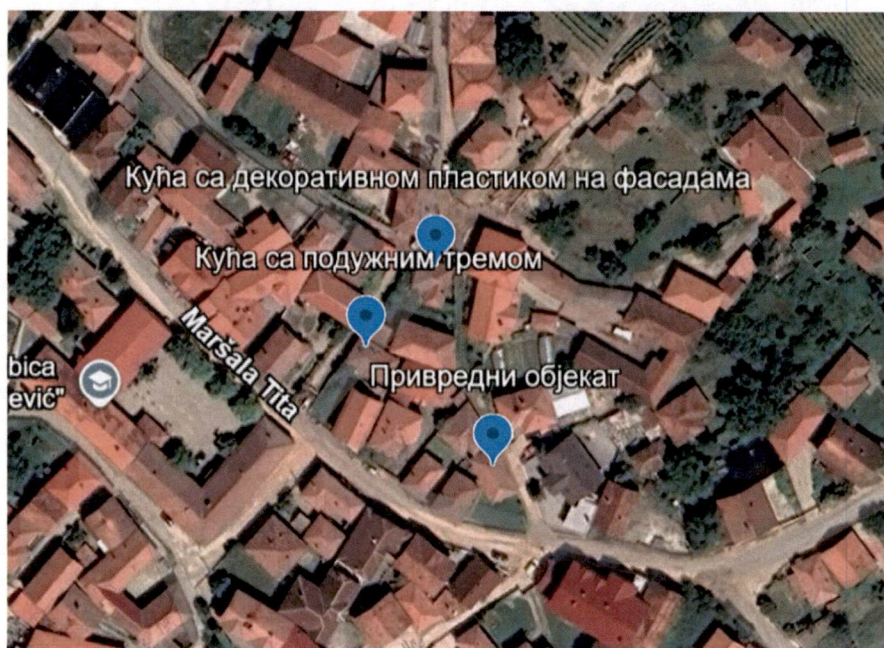
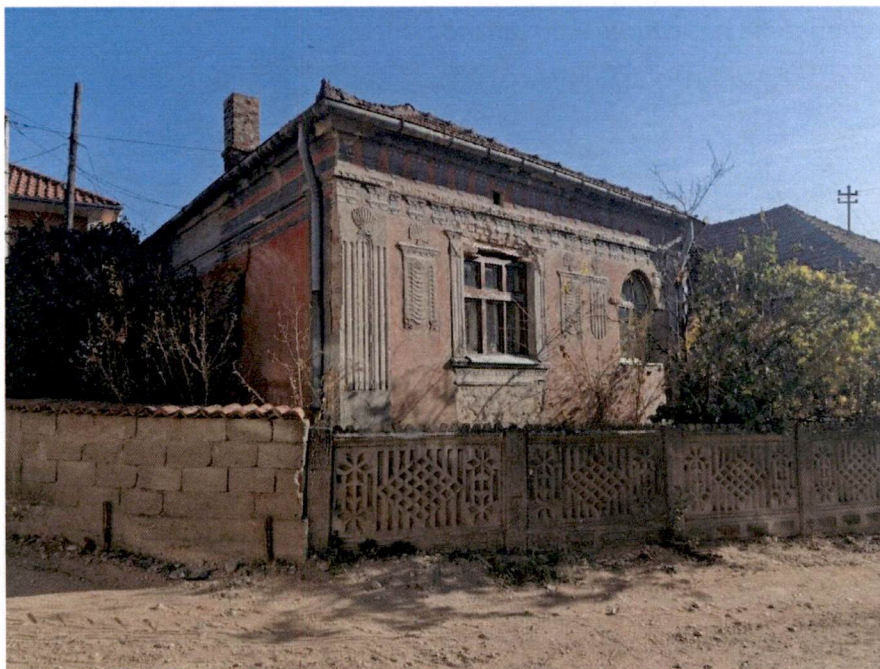
### Кућа са декоративном пластиком на фасадама

**Опис:** Кућа је подигнута средином 20. века. Зидана је од ручно прављене цигле. Основа је у облику ћириличног слова Г. Улаз у кућу је наткривен надстрешноцом. Кућа је бојена у две боје: црвену и плаву. Поред лажних пиластара на улицама украшени су и доворотници и прозорски отвори. На фасади су флорални елементи, али и елементи у облику шкољки. Вишесливни кров покривен је фалцованим црепом.

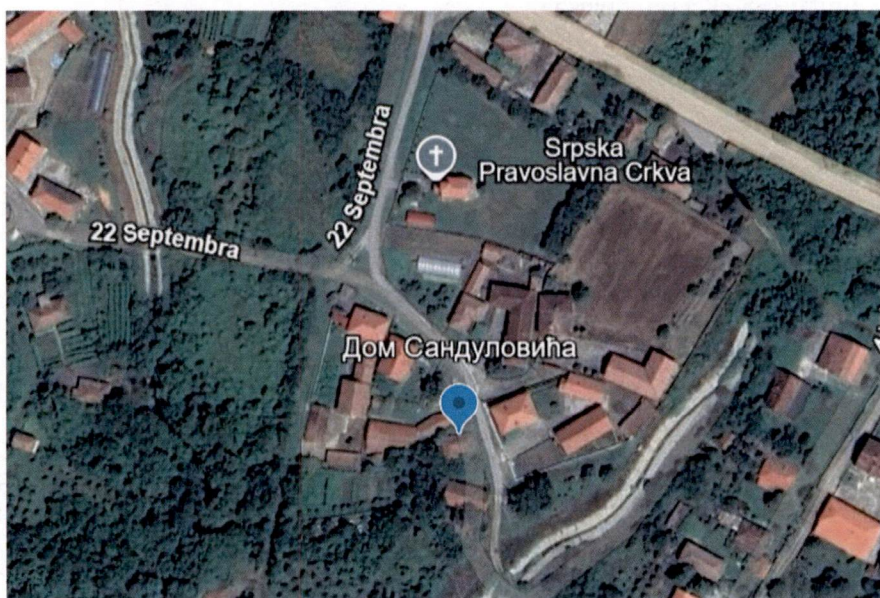
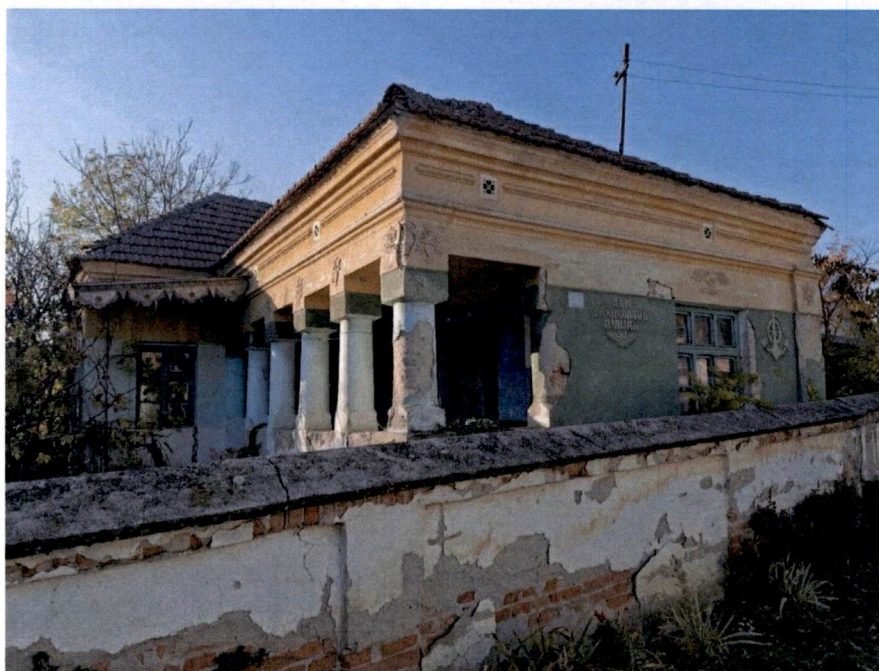
**Кућа Душана Сандуловића**

**Опис:** Кућа је подигнута средином 20. века. Зидана је од ручно прављене цигле. Основа је у облику ћириличног слова Г. На предњој фасади налази се скраћени трем са пет зиданих стубова у облику ваљка. Столарија на кући је оригинална, занатлијска. Кућа је бојена у две боје: зелену и жуту. Поред лажних пиластара, натписа „Дом Сандуловић Душан“ и флоралних елемената, приметни су и симболи сидра и шкољки који указују на главно занимање ове породице. Вишесливни кров покривен је фалцованим црепом.

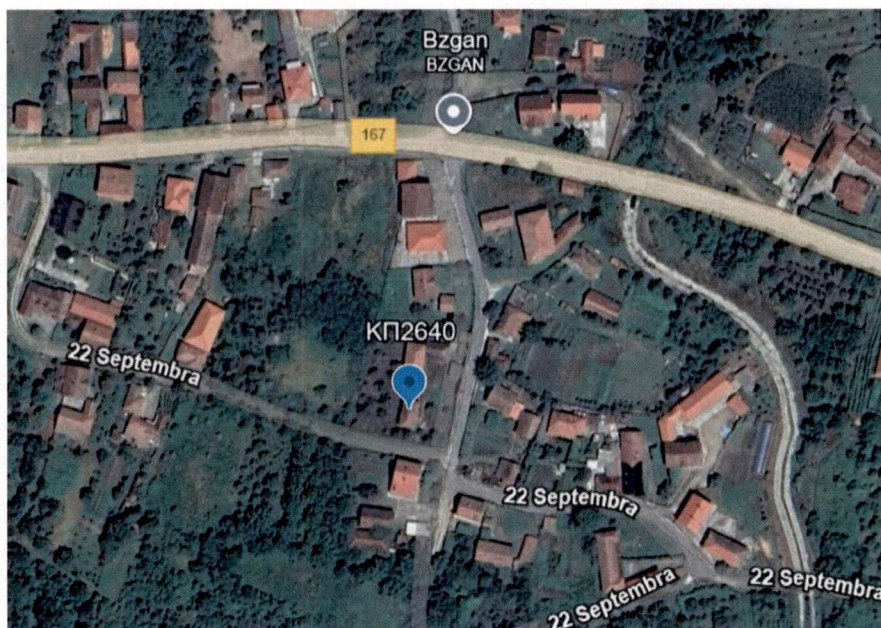
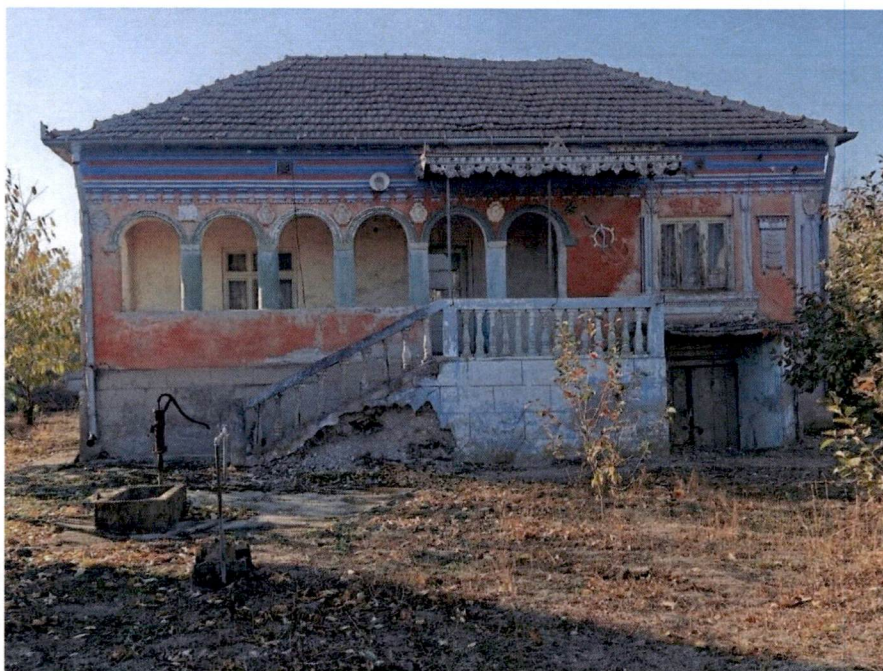
### Кућа на КП 2640

Кућа је подигнута средином 20. века. Зидана је од ручно прављене цигле. Подигнута је на високом подзиду, испод једног дела куће је подрум. Унутрашња организација као и спољни изглед прате традиционалан модел организације простора. Кућа је троделна, а на предњој фасади се налази скраћени трем са озиданим стубовима и луцима. Богато је декорисана и тако да има декорисане лажне пиластре, подкровни венац и друге декорације по фасади инспирисане флоралним мотивима, али и близином Дунава, тако да има представа шкољки, сидра и кормила. Стреха крова украшена је декорисаном решмом од метала. Четворосливни кров покривен је фалцованим црепом.

- Изградња соларне електране неће утицати на овај објекат

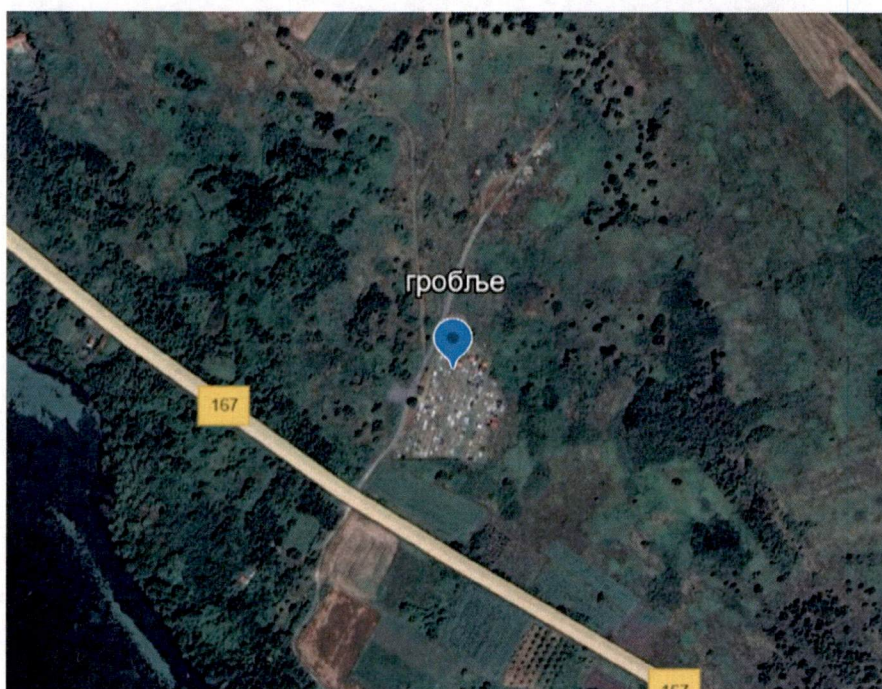
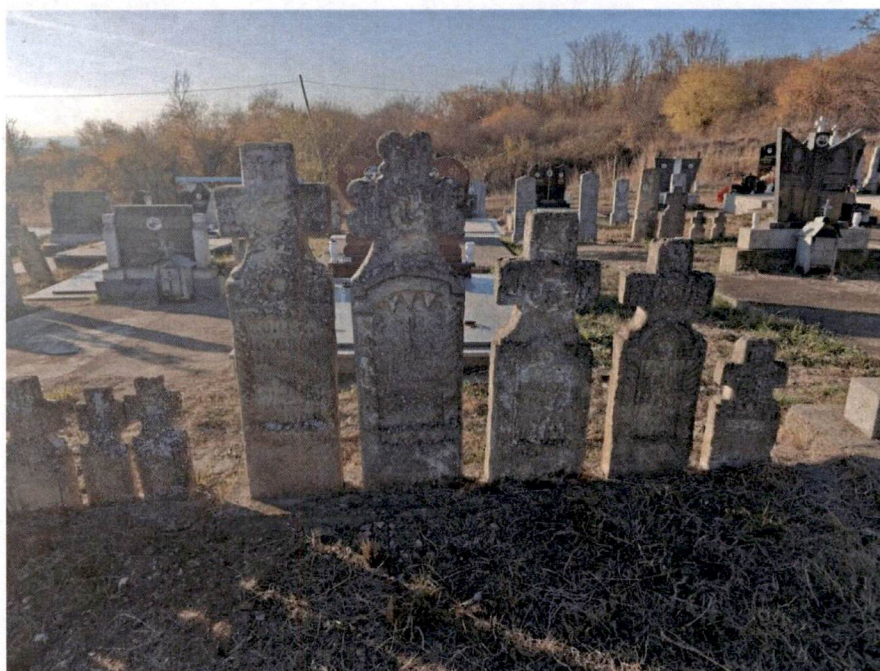
*Гробље у Вајуги*

Очувани споменици на гробљу сведоче о трајању сахрањивања на овом простору од краја 19. века до данас. Може се претпоставити да је сахрањивање обављано и раније, али нема очуваних старијих надгробних споменика. Најстарији очувани споменици су углавном стубастог облика. У периоду између два рата па до 50-тих година 20. века подизани су стубасти споменици који су се завршавали крстастом формом. Декорација на споменицима је углавном у облику крста, али и геометријска и флорална.

- Изградња соларне електране неће утицати на ово гробље

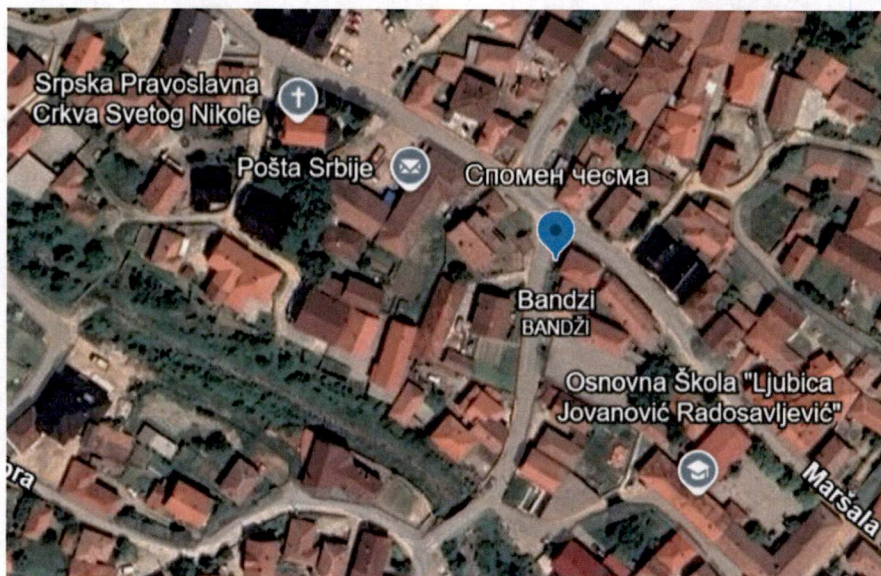
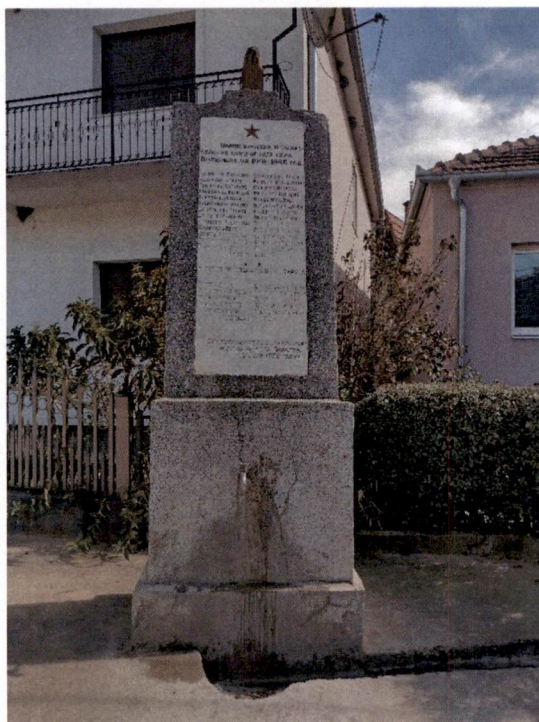
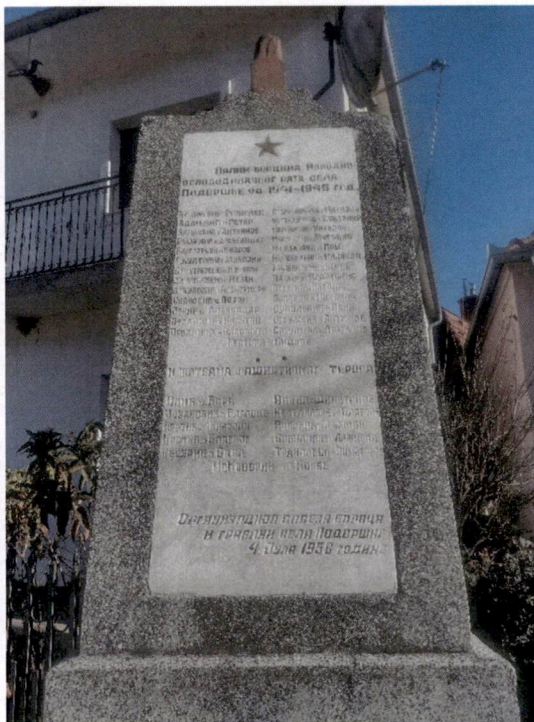
**Спомен чесма посвећена страдалим становницима села Подвршка у Другом светском рату**

**опис:** Спомен чесма се налази у центру села, недалеко од месне заједнице и цркве Св. Николе. Посвећена је страдалим становницима села Подвршке током Другог светског рата. Израђена је од камена. Састоји се из три дела: правоугаоног постаментa, средњег дела у облику коцке са чесмом и горњег дела у форми искошене четворостране призме, на чијој предњој страни је постављена бела мермерна плоча. На мермерној плочи су исписана имена 27 погинулих бораца НОР-а и имена 11 становника села – жртава фашистичког терора. Спомен чесма је подигнута на Дан бораца, 4. јула 1958. године, а на иницијативу Савеза бораца НОР-а и грађана села Подвршке.

- **мере заштите:** Изградња соларне електране неће утицати на спомен чесму коју треба очувати на постојећој локацији.

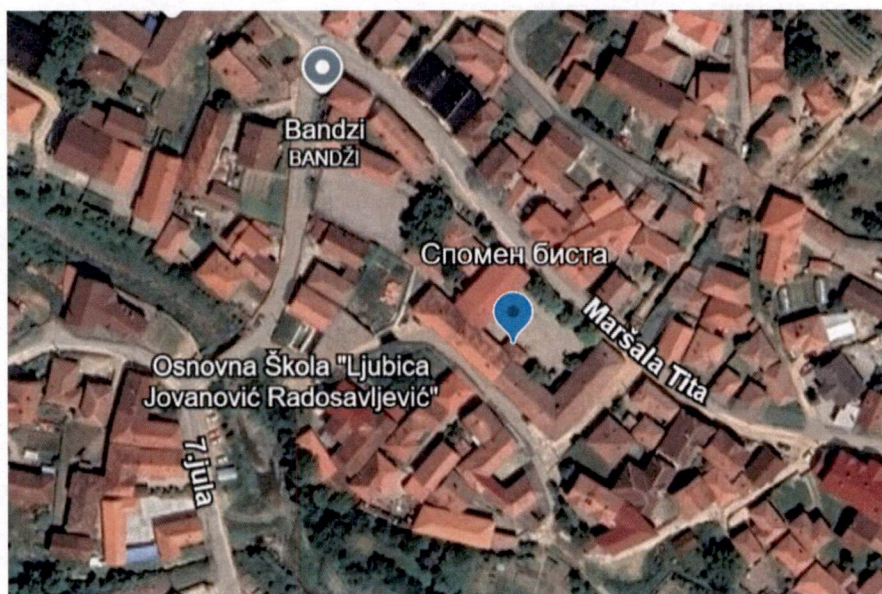
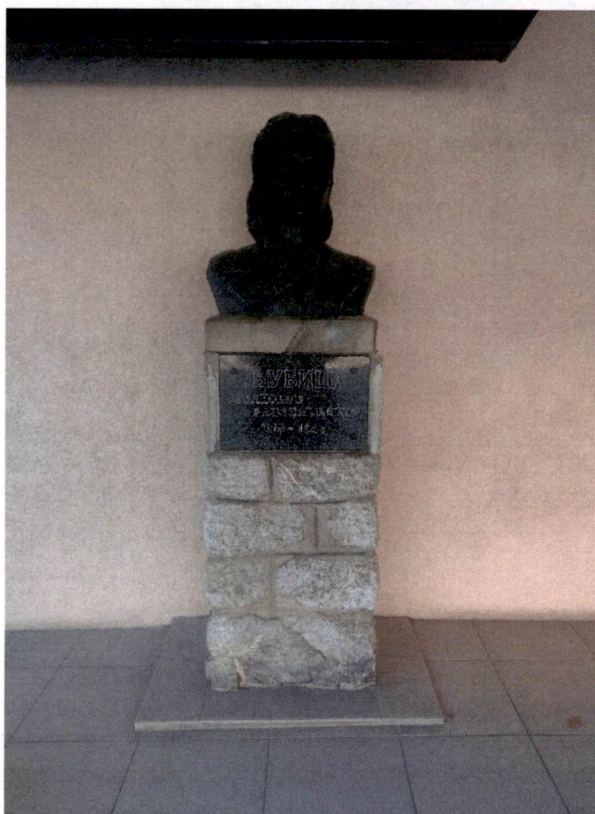
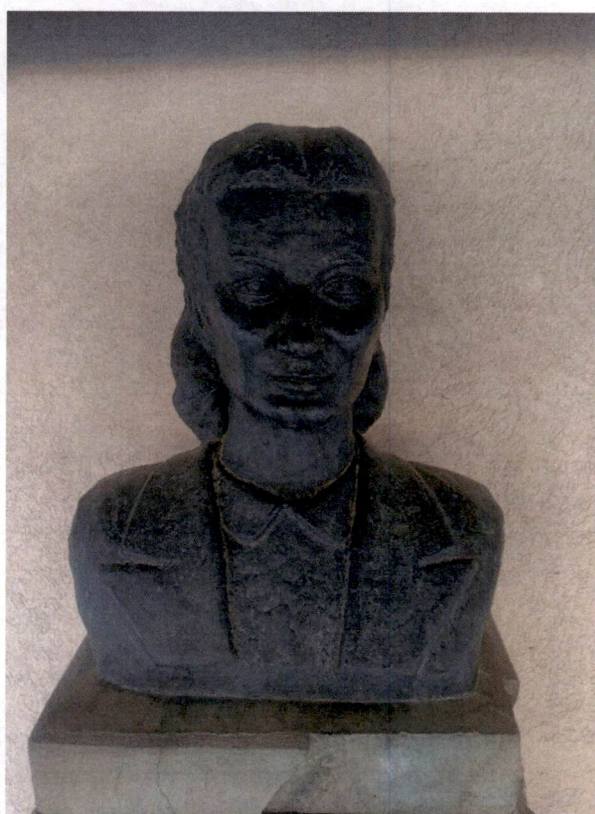
**Спомен биста Љубице Јовановић Радосављевић**

**опис:** Спомен биста се налази у дворишту школе, испред главног улаза. Подигнута је у знак сећања на Љубицу Јовановић Радосављевић, учитељицу и борца Бољевачког партизанског одреда, која је умрла 5. априла 1943. године. Школа носи њено име. Постамент је израђен од камених квадара, на чијем предњем делу се налази мермерна плоча са именом и годинама живота Љубице Јовановић Радосављевић. Биста је израђена од бронзе. Вајар и година постављања меморијала нису познати.

- **мере заштите:** Изградња соларне електране неће утицати на спомен бисту која се треба очувати на постојећој локацији.

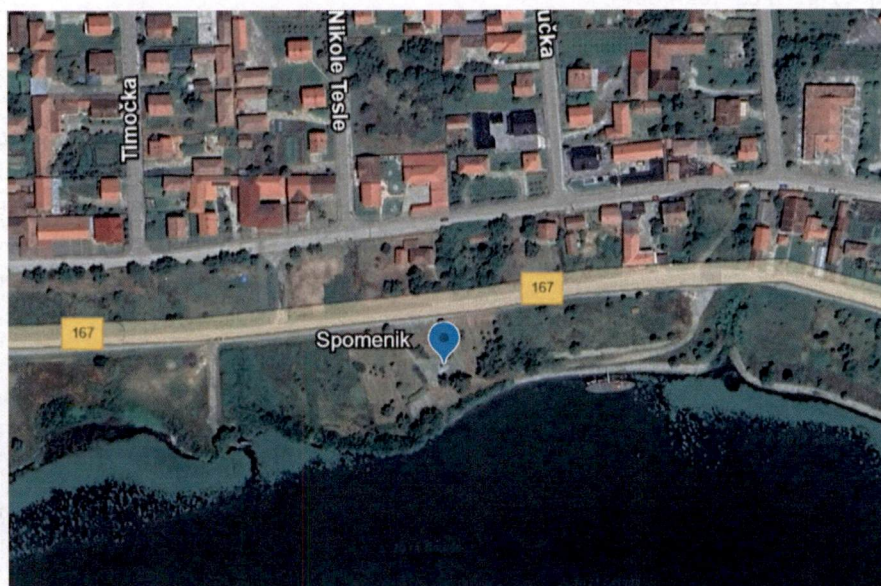
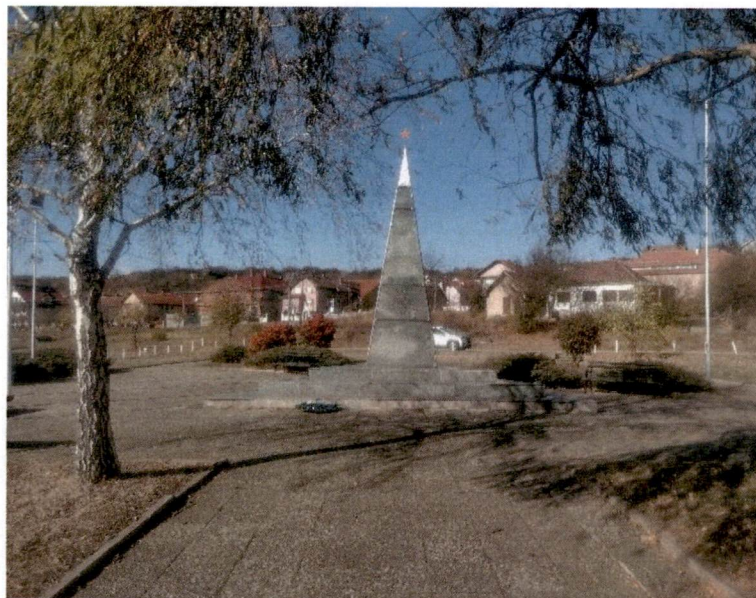
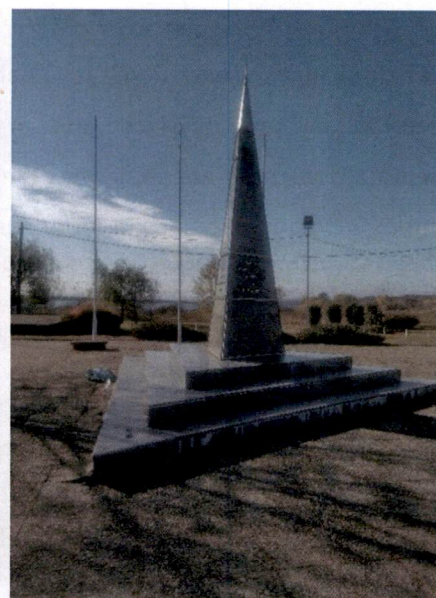
*Спомен обележје посвећено почетку заједничких операција НОВЈ и Црвене армије за ослобађање Југославије од фашистичке окупације*

**опис:** Споменик се налази на обали Дунава у селу Вајуга. Смештен је у уређеној парковској површини. Израђен је од гранитних плоча које су смештене у метални оквир у форми тростране призме на тростепеном троугластом постољу. Врх је од метала и на њему се налази звезда петокрака. Са све три стране је златним словима исписан текст. Споменик је подигнут у знак сећања на место на коме су се 22. септембра 1944. године спојиле јединице Црвене армије и 9. српске ударне бригаде. Подигнут је на 41-у годишњицу од ових догађаја 22. септембра 1985. године. Аутор није познат.

- **мере заштите:** Изградња соларне електране неће утицати на споменик који треба очувати на постојећој локацији.

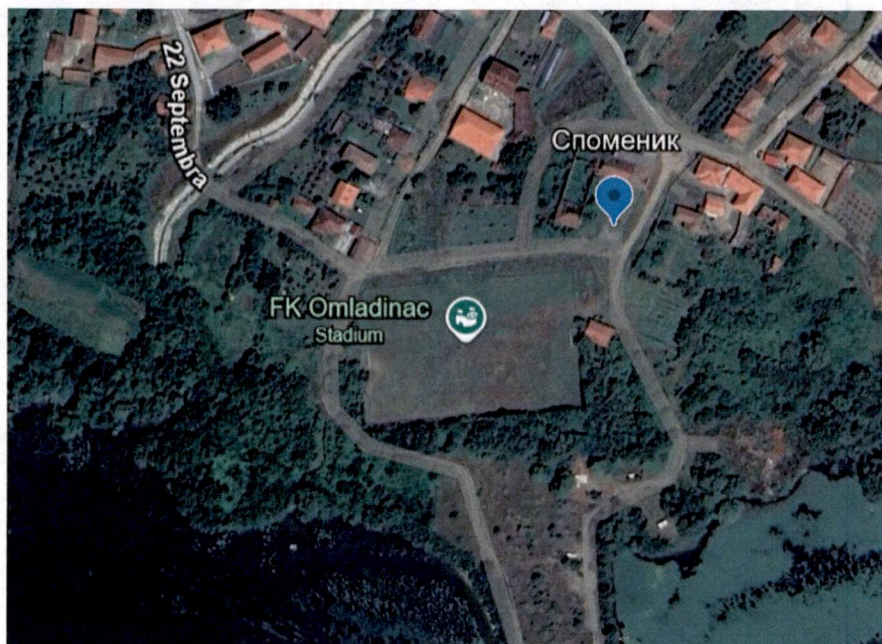
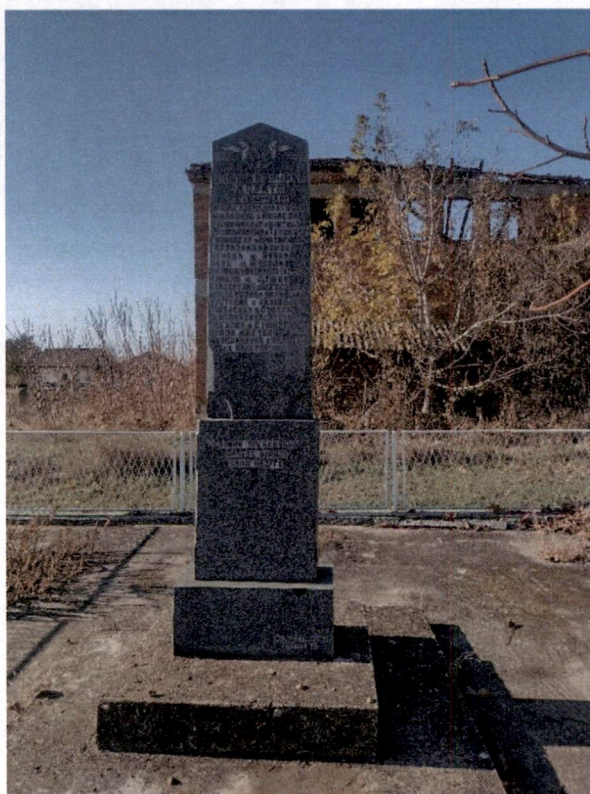
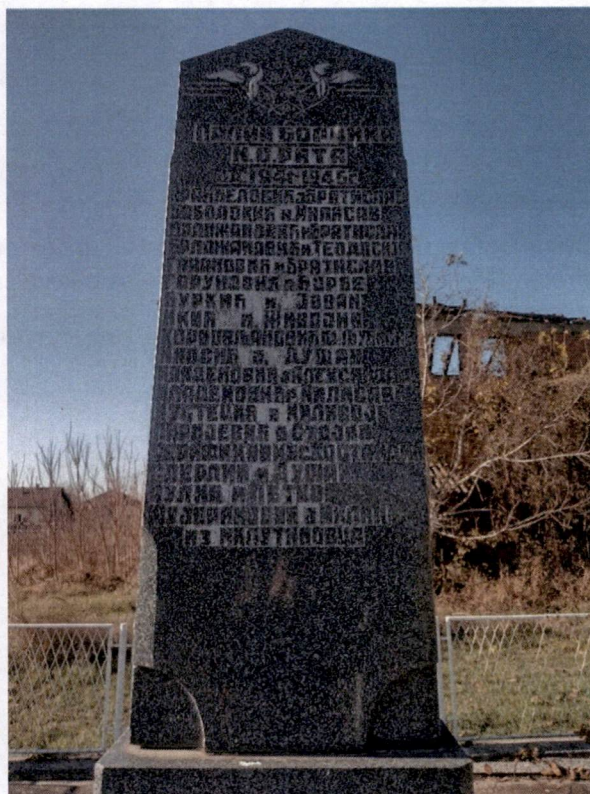
#### *Споменик палим борцима 1941-1945 у Вајуги*

**опис:** Споменик се налази у близини цркве и реке Дунав, у ограђеном простору. Израђен је од гранита у форми тростепене призме заобљене на врху. На предњој страни исписана су имена 18-це страдалих становника села Вајуге током Другом светског рата. Споменик је подигла Основна организација савеза бораца села Вајуге, а израдио га је Ђ. Цветковић из Неготина. Није познато када је споменик подигнут.

- **мере заштите:** Изградња соларне електране неће угрозити Споменик који треба очувати на постојећој локацији, а евентуално измештање дозвољено је уз услове и сагласности надлежног завода за заштиту споменика културе.

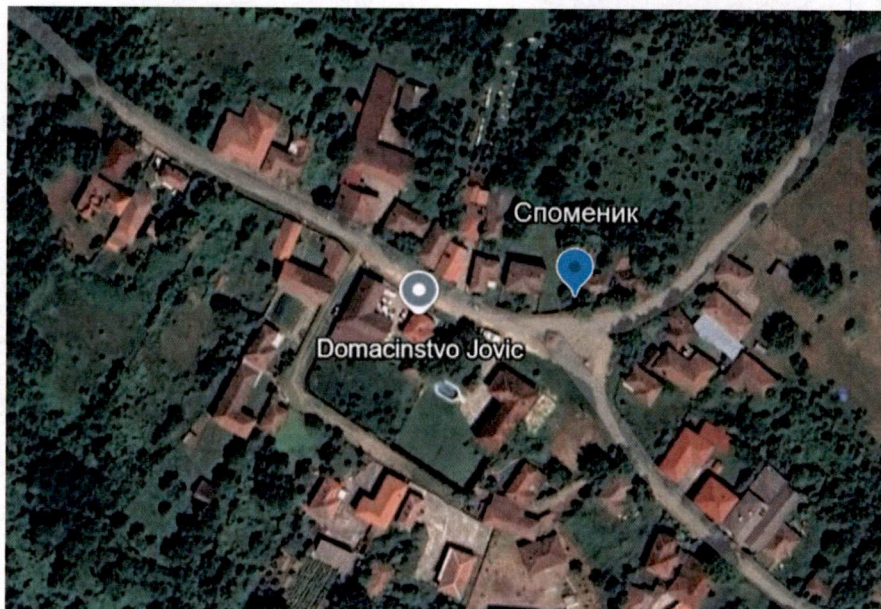
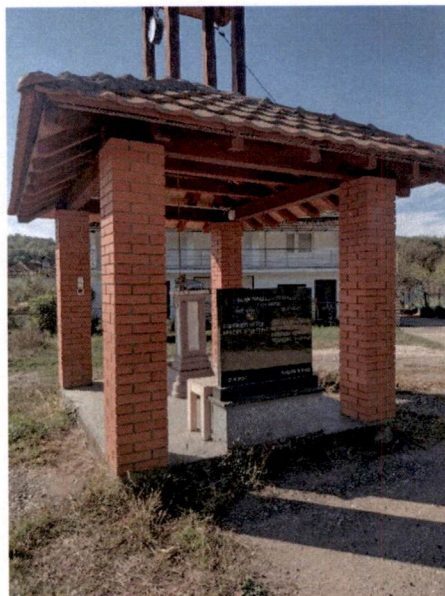
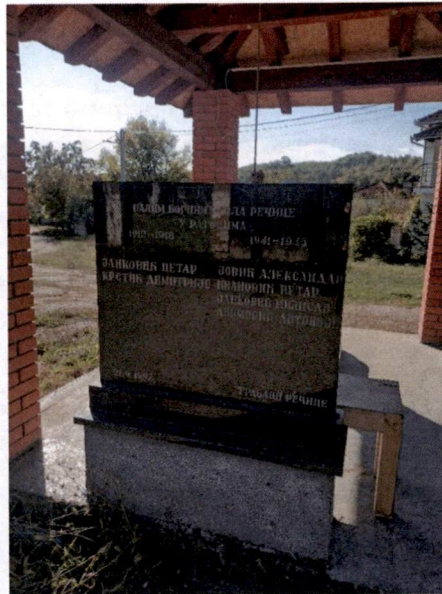
**Заједнички споменик палим борцима од 1912 - 1918 и 1941- 1945**

**опис:** Споменик се налази у центру села. Смештен је испод надстрешнице уз чесму и клупу. Једноставне је форме. Израђен је од црног гранита у облику надгробног споменика постављеног на бетонско постоље. На предњој страни исписана су имена шесторице страдалих становника Речице у Првом и Другом светском рату. Споменик су подигли грађани Речице 21. септембра 1997. године.

- **мере заштите:** Изградња соларне лектроне неће утицати на споменик који треба очувати на постојећој локацији, а евентуално измештање дозвољено је уз услове и сагласности надлежног завода за заштиту споменика културе.
