Републички завод за заштиту споменика културе

**СТУДИЈА О НЕПОКРЕТНОМ НАСЛЕЂУ УНИТАР ГРАНИЦА  
ПРОСТОРНОГ ПЛАНА БУДУЋЕ СОЛАРНЕ ЕЛЕКТРАНЕ КЛАДОВО ГЕЈТ**

септембар – децембар 2024.

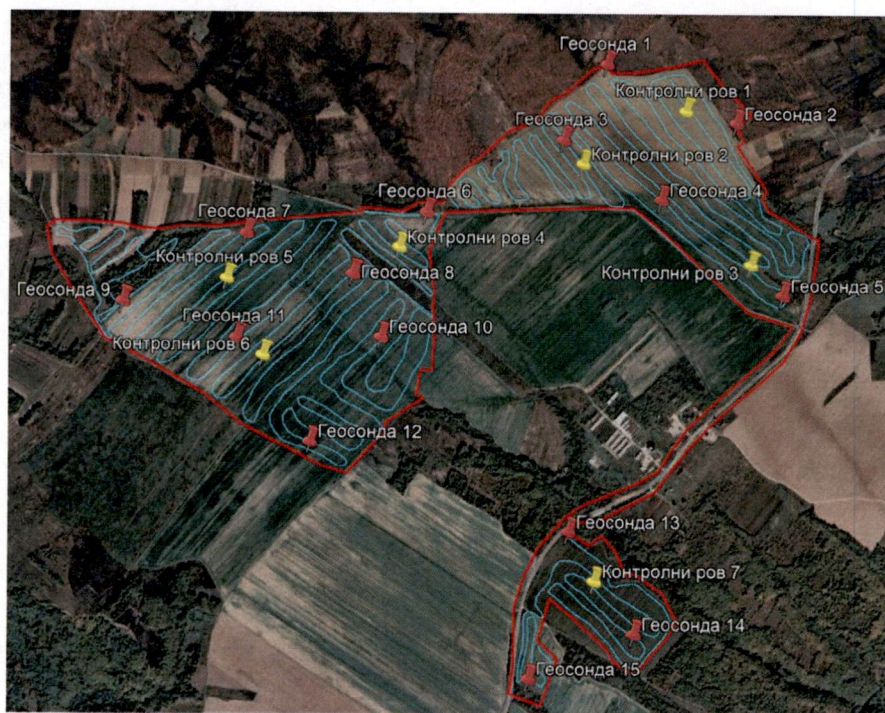
Слика 3: Положај контролних ровова, геосонди и геопозиционирани трагови кретања приликом археолошког рекогносцирања катастарске општине Кладово

маршрута (*GPS* трагови) која је коришћена током обиласка терена, при чему је размак између трака износио од 20 до 30 метара, чиме је обезбеђена потпуна покривеност подручја.

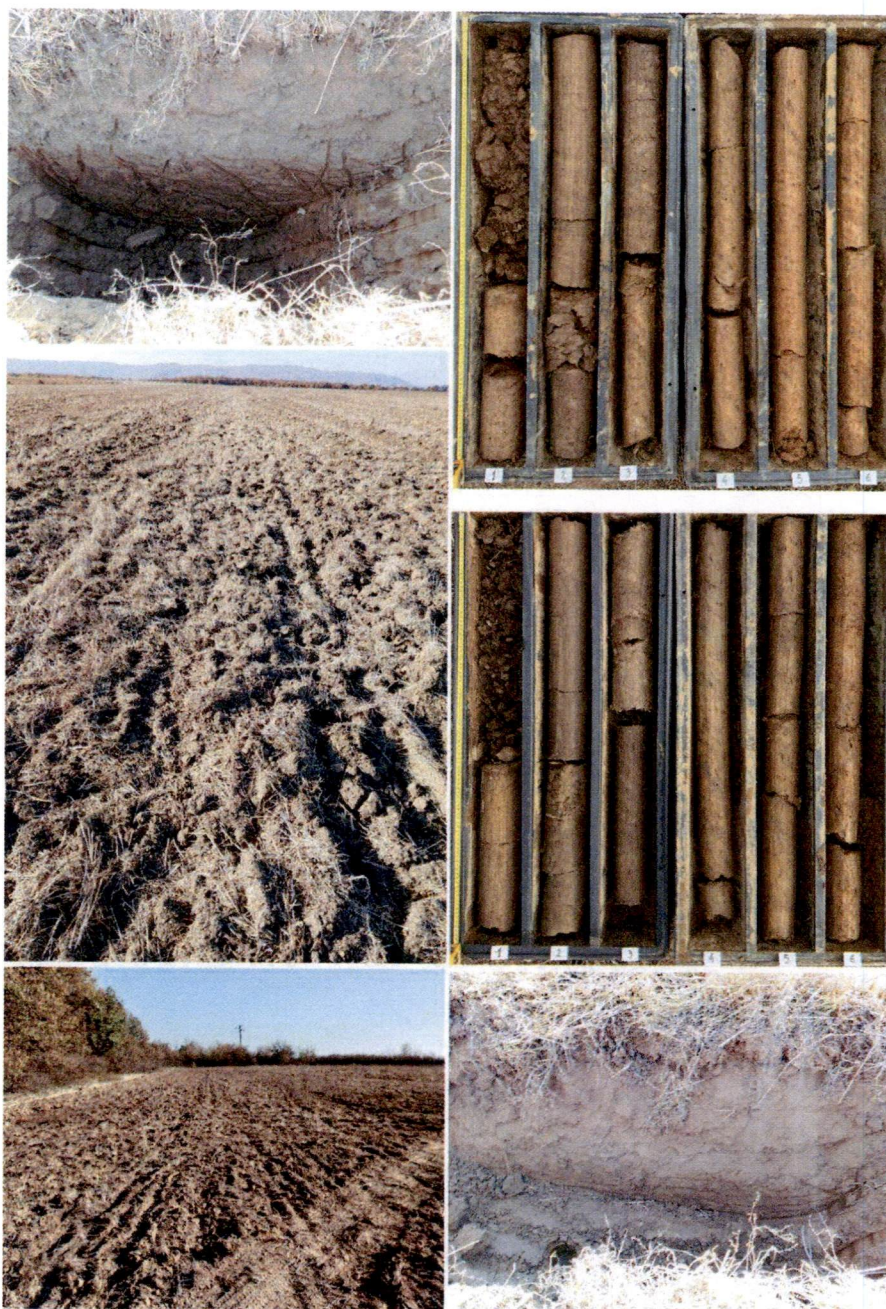
Слика 4: Контролни ровови, геосондажна испитивања, као и површински изглед читавог простора на простору предвиђеном за изградњу у КО Кладово

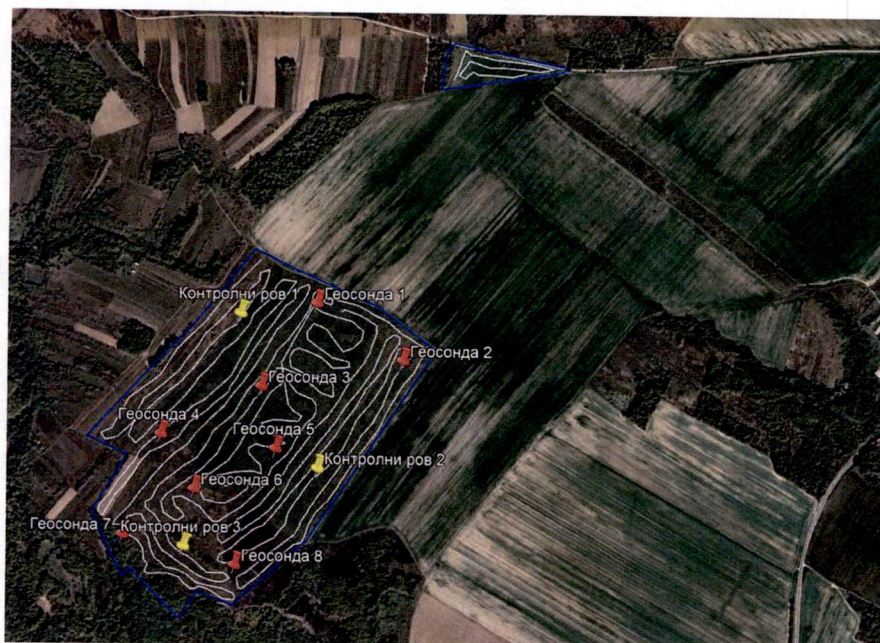
Слика 5: Положај контролних ровова, геосонди и геопозиционирани трагови кретања приликом археолошког рекогносцирања катастарске општине Подвршка

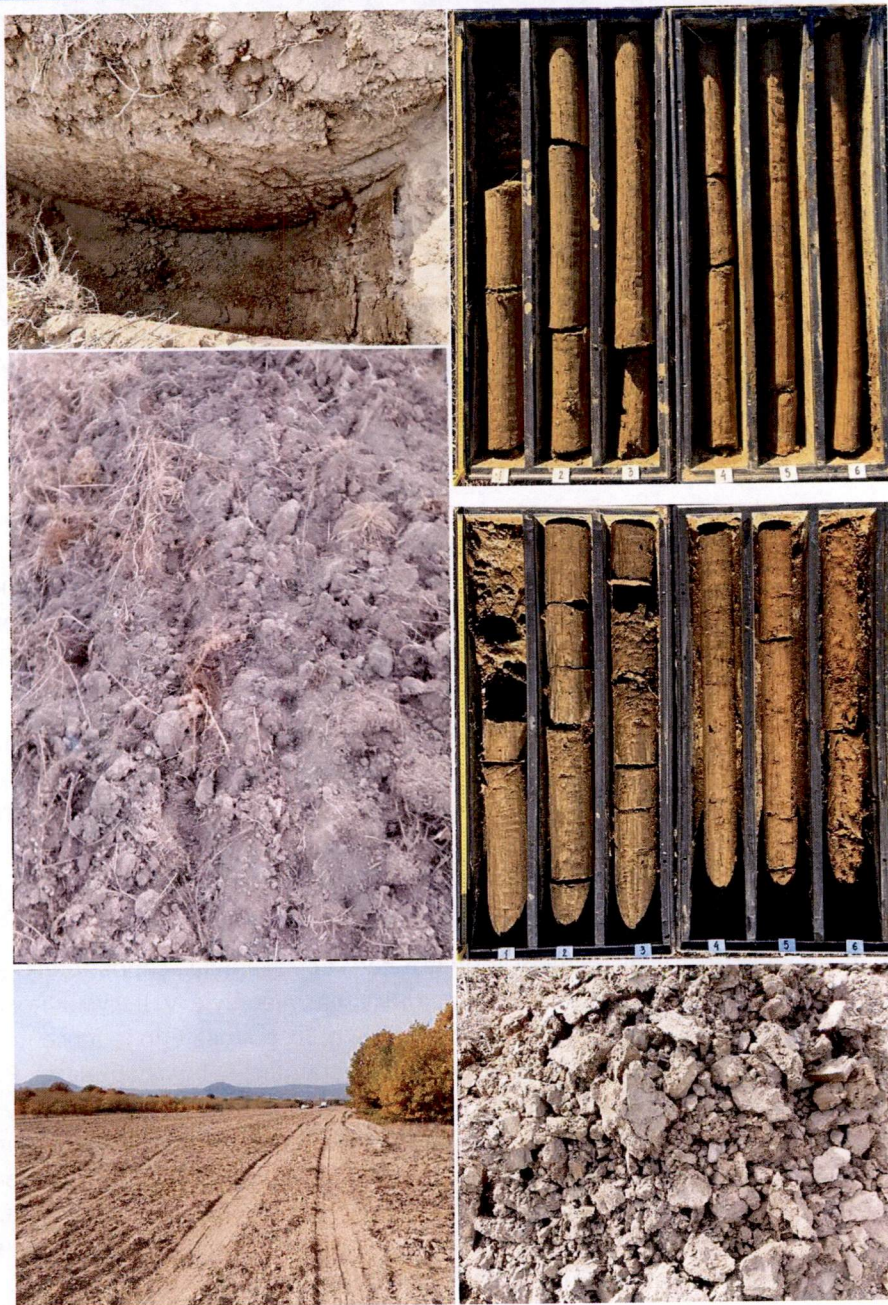
Слика 6: Положај контролних ровова, геосонди и геопозиционирани трагови кретања приликом археолошког рекогносцирања катастарске општине Подвршка

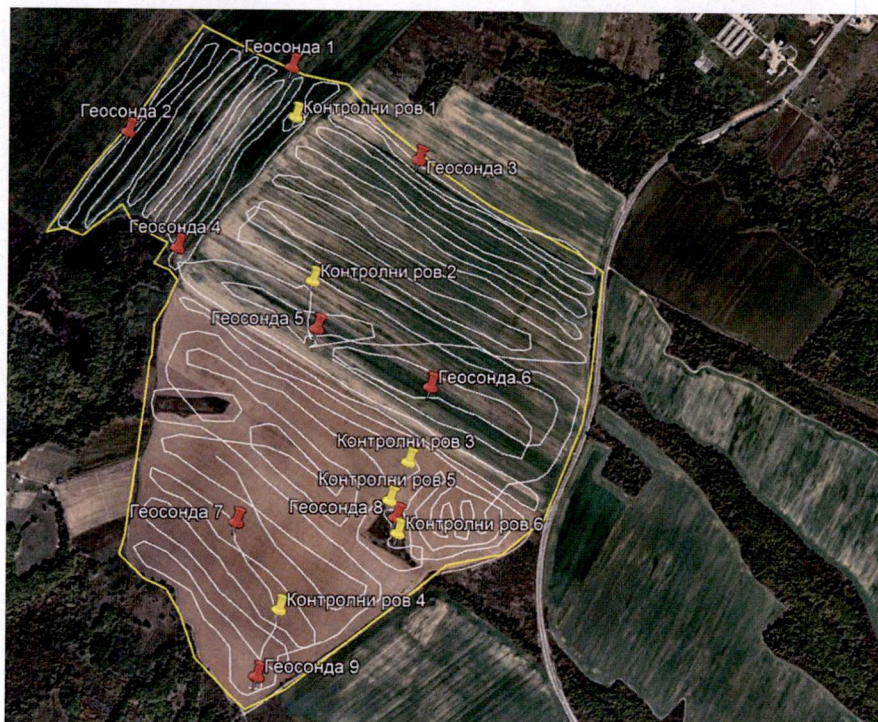
Слика 7: Положај контролних ровова, геосонди и геопозиционирани трагови кретања приликом археолошког рекогносцирања катастарске општине Речица

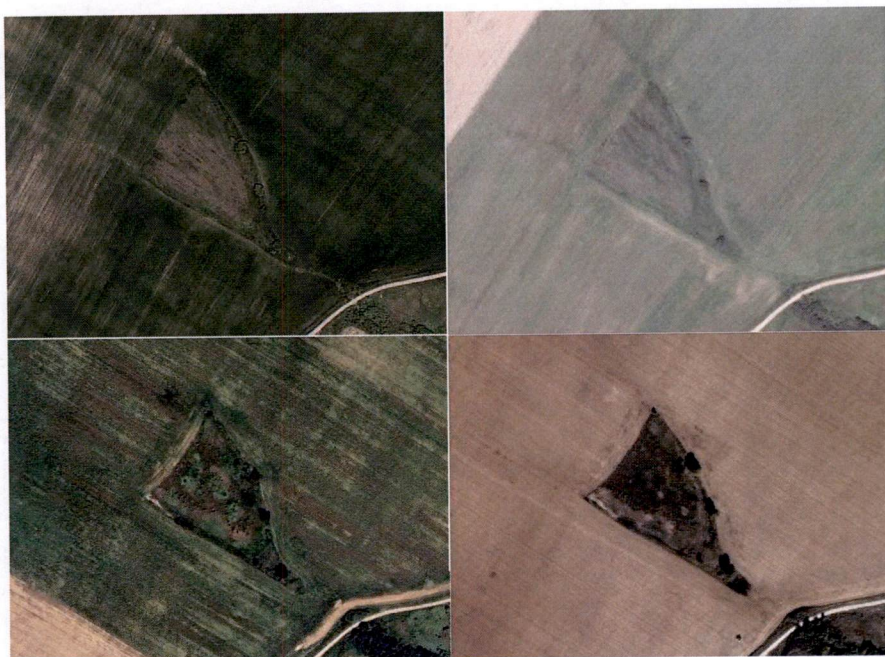
Слика 8: Структура троугаоног облика уочена на сателитским снимцима (извор: Google Earth)

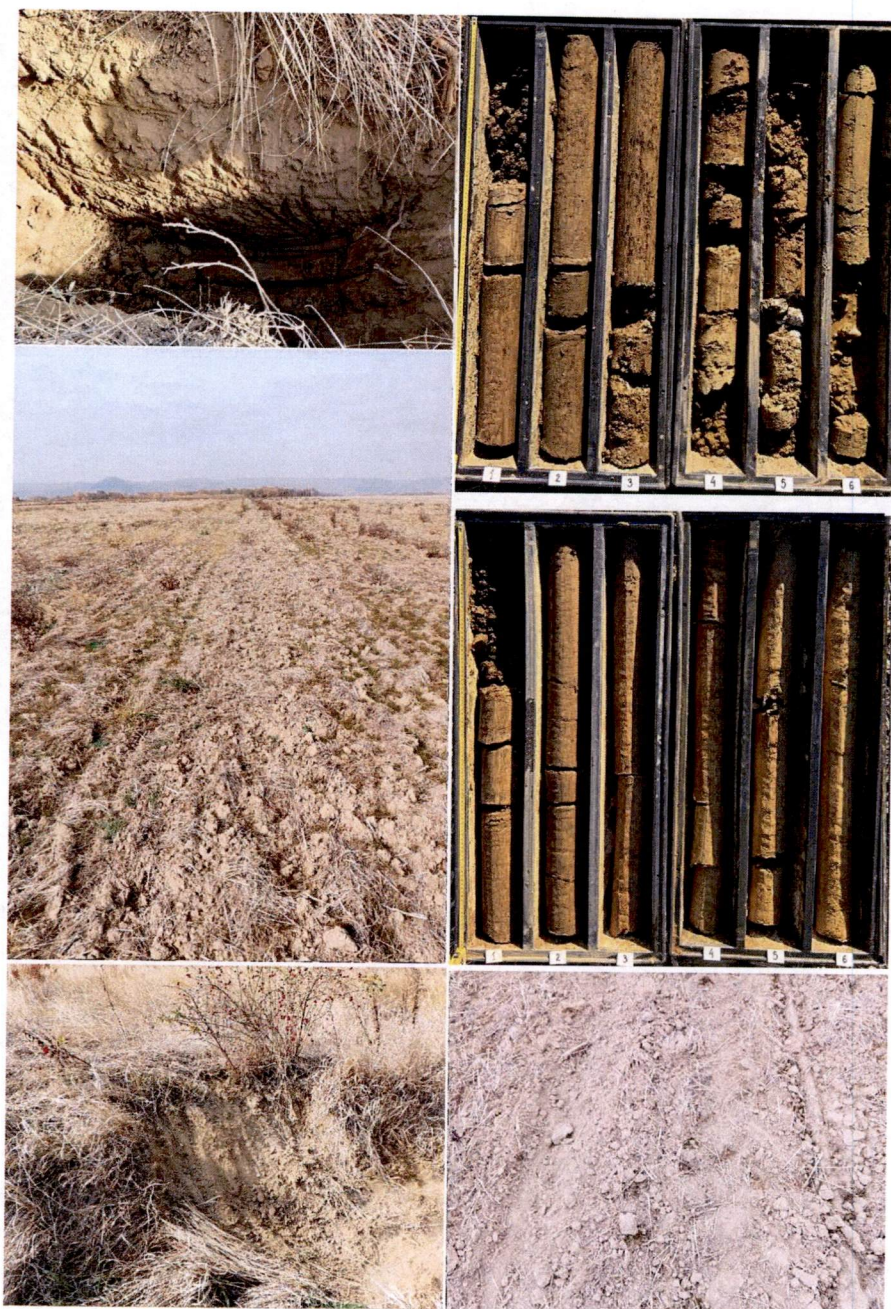
Слика 9: Контролни ровови, геосондажна испитивања, као и површински изглед читавог простора на простору предвиђеном за изградњу у КО Речица

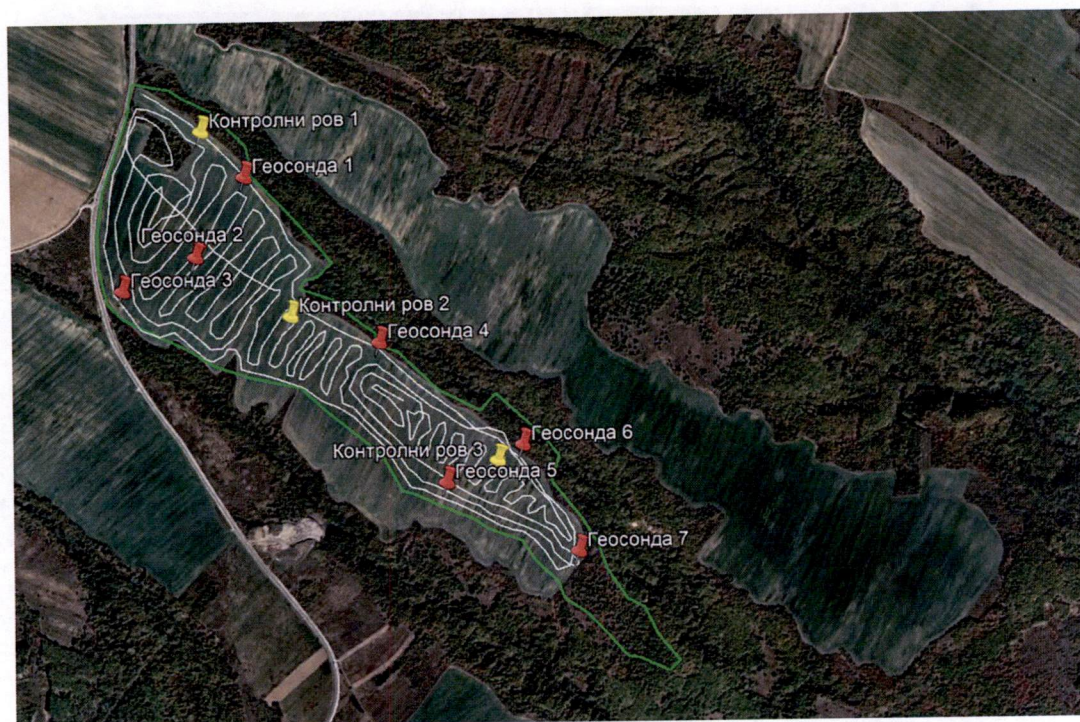
Слика 10: Положај контролних ровова, геосонди и геопозиционирани трагови кретања приликом археолошког рекогносцирања катастарске општине Вајуга

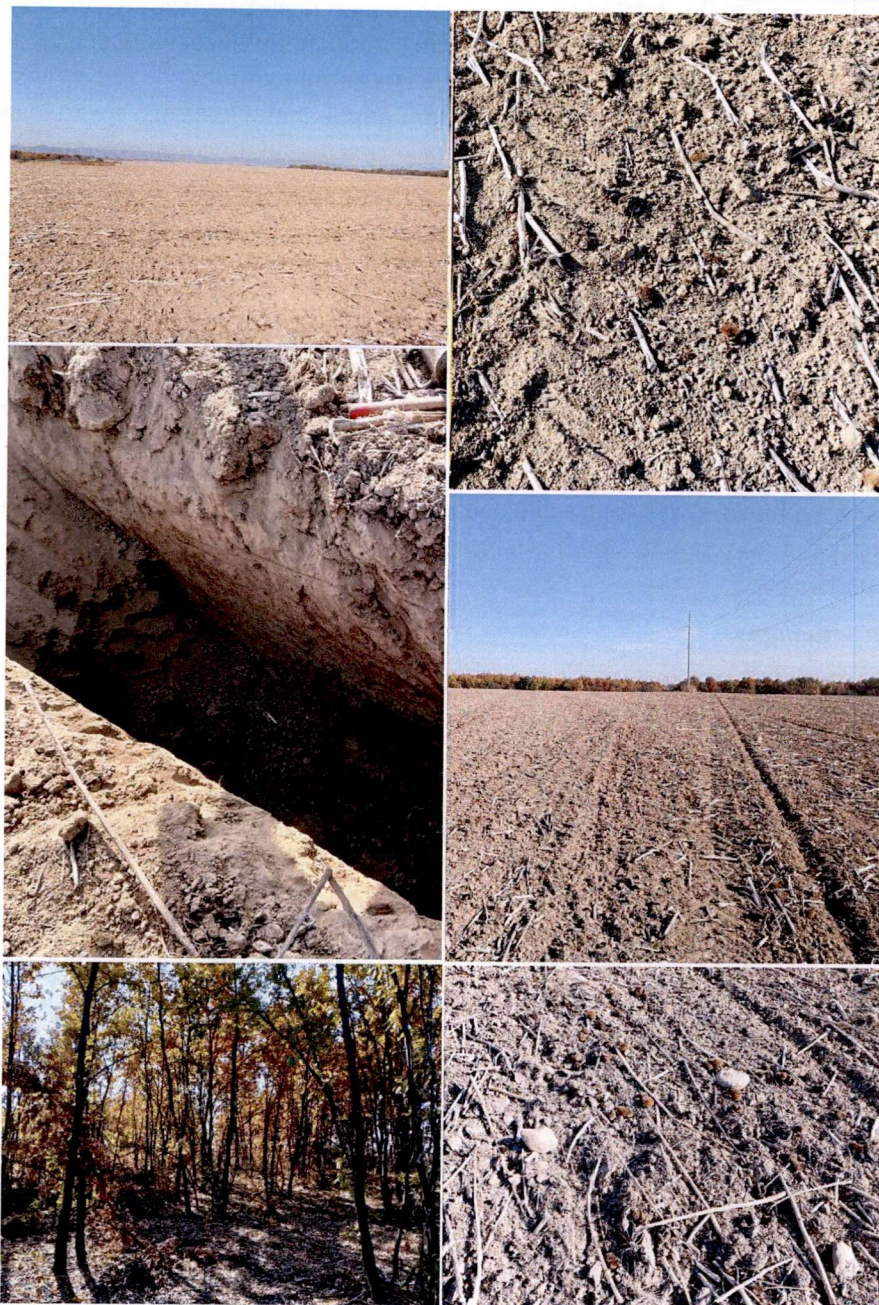
Слика 11: Контролни ровови, геосондажна испитивања, као и површински изглед читавог простора на простору предвиђеном за изградњу у КО Вајуга
